Ramen Steenweg op Mol

Omschrijving

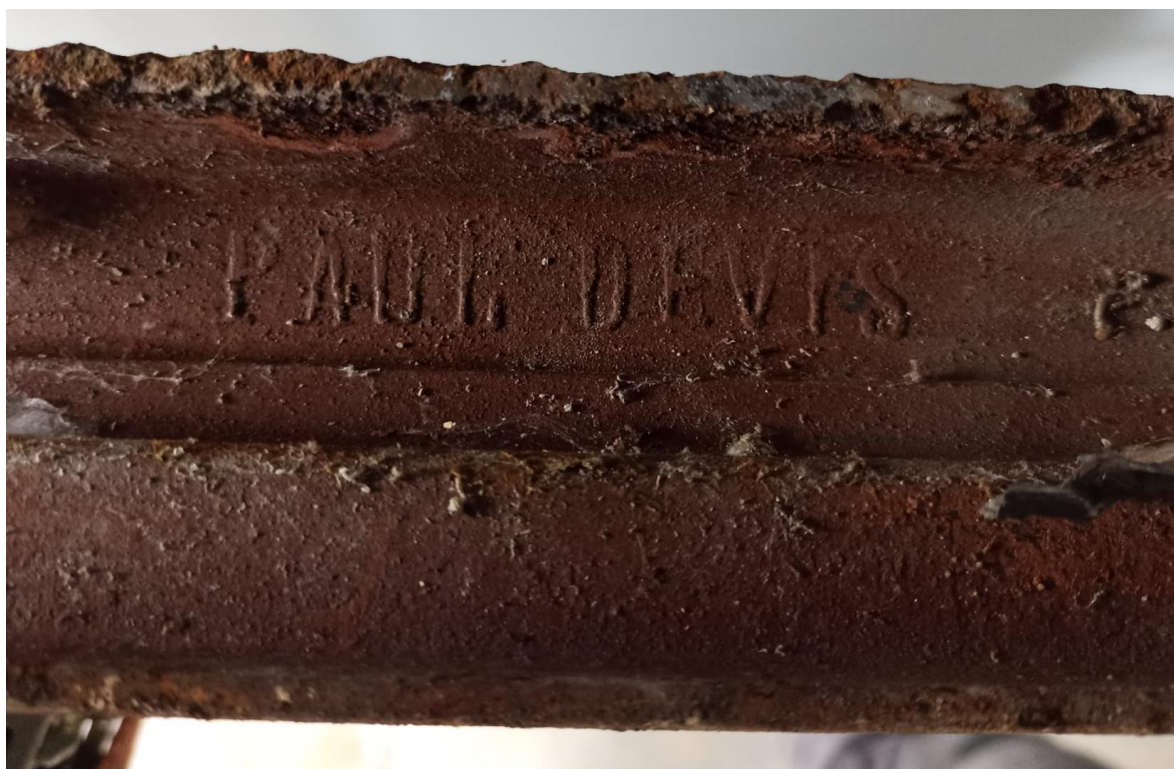
Opmerkelijk is dat aan de binnenzijde van de structuur een merkaanduiding “PAUL DEVIS” werd aangetroffen. Deze naam kan worden teruggekoppeld naar de Brusselse metaal- en ijzerhandelaar Paul Devis, actief in de eerste helft van de 20e eeuw.¹ Dit bedrijf zal dan hoogstwaarschijnlijk de producent geweest zijn van de onderdelen van dit stalen frame.

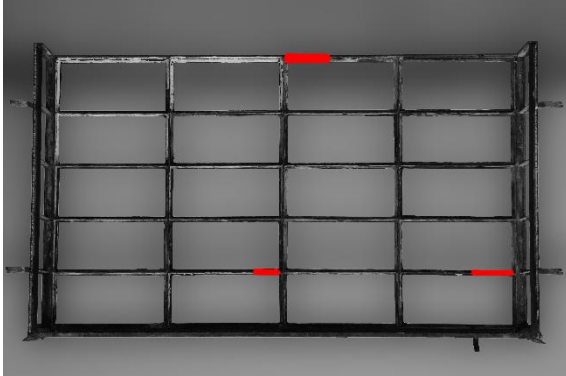
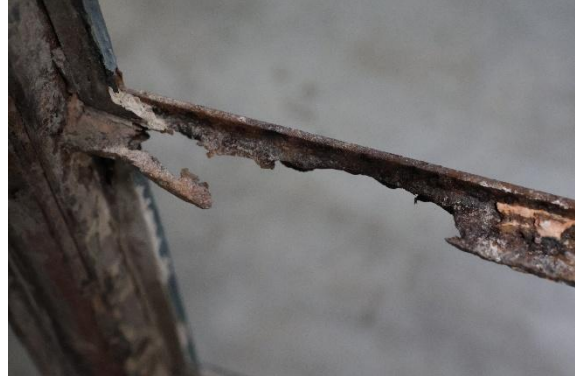
Fysieke schade wegens roest

Op enkele plekken zijn er vormen van fysieke schade zichtbaar. Hierbij is er als gevolg van corrosie bulkmateriaal verloren gegaan. Bovenstaande foto's tonen de locaties.

Alles corrosie verwijderen en te fel gedegradeerde stukken verwijderen en afwerken

De aanwezige corrosie kan niet behouden blijven en moet volledig worden behandeld. Dit gebeurt door het mechanisch/abrasief verwijderen van de corrosie door bikken, schuren of stralen. Hierbij gaat wel een beperkte hoeveelheid origineel materiaal verloren, maar dit garandeert wel dat de corrosie volledig wordt verwijderd.

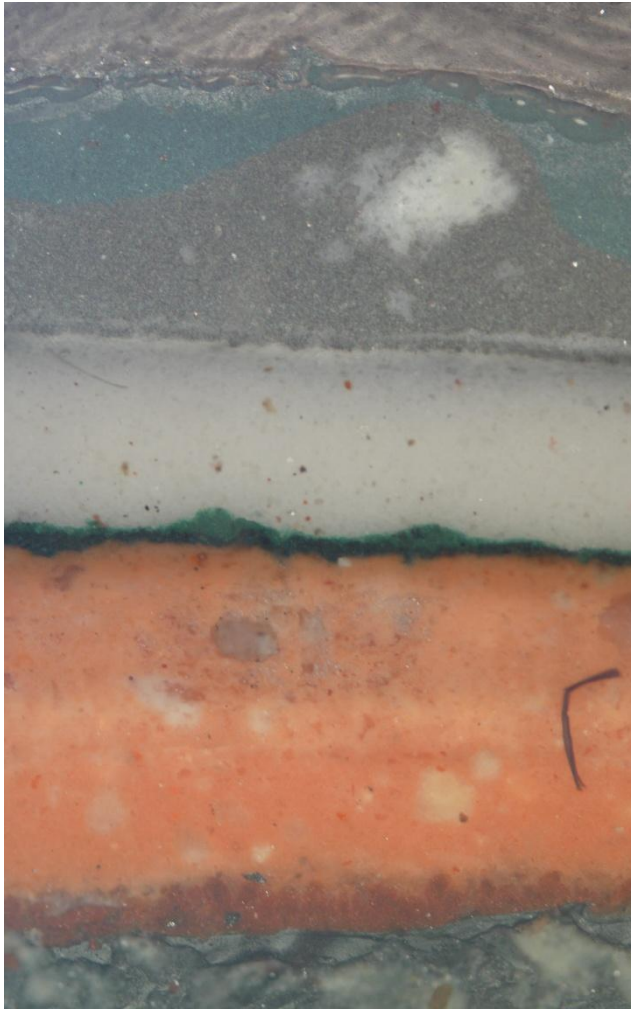
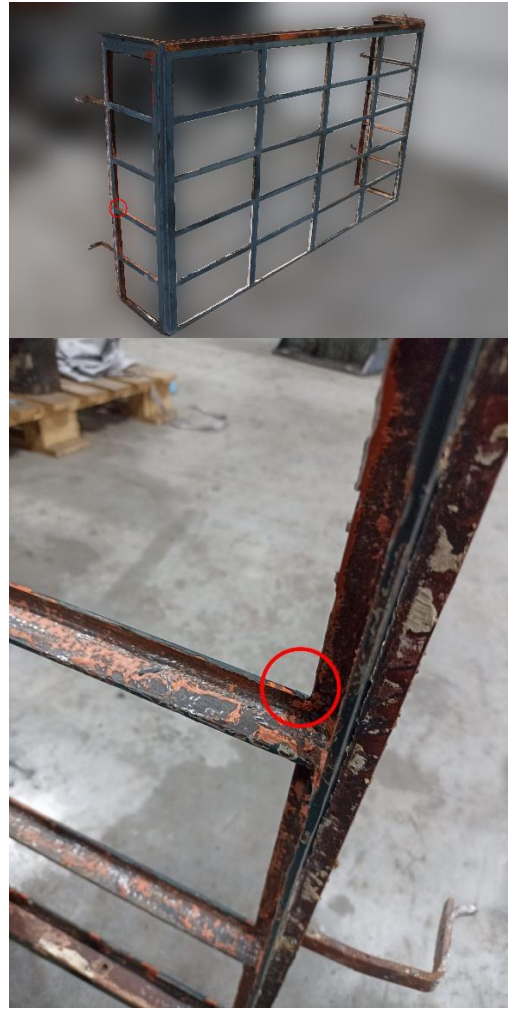
Sample 4

Daarboven bevindt zich een laag stopverf. In de samples zien we zowel sterk verouderde stopverf (samples 2 en 3) als een jongere variant (sample 4). Deze vaststelling kan valt te verklaren doordat in 2011 de ramen eens een keer behandeld zijn geweest en er nieuwe stopverf is aangebracht. Na het aanbrengen is deze stopverf opnieuw overschilderd om ze visueel te integreren in het geheel van het raam. De bovenliggende verflagen zijn latere overschilderingen. Zij behoren vermoedelijk tot modernere verftypes, waaronder mogelijk acrylverf. Dit is herkenbaar aan hun egalere, minder korrelige uiterlijk.

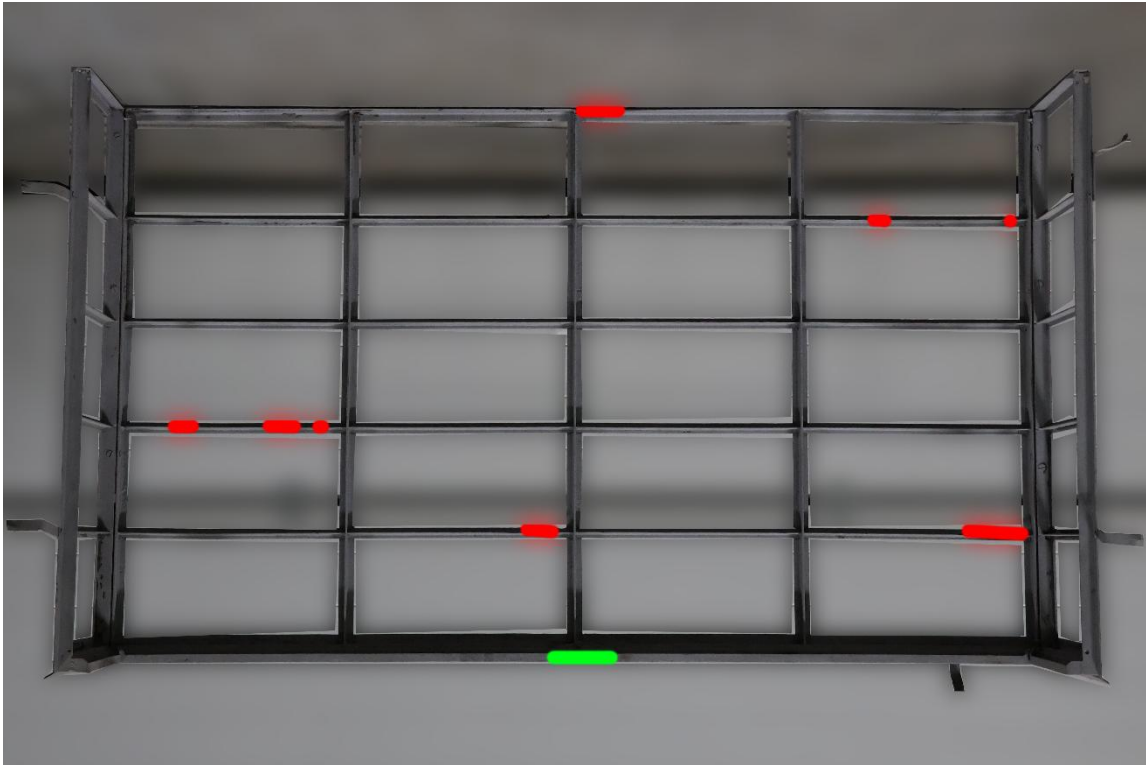
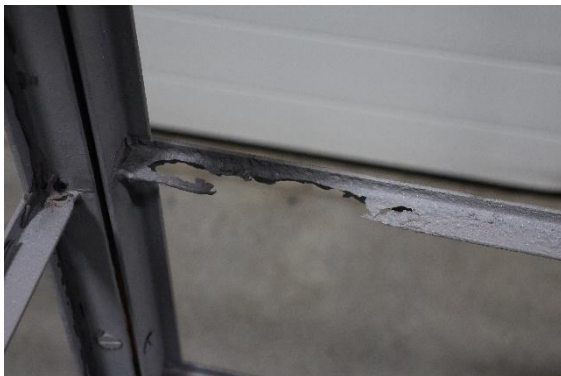
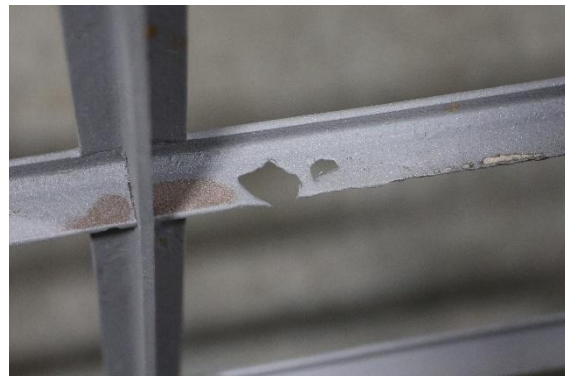
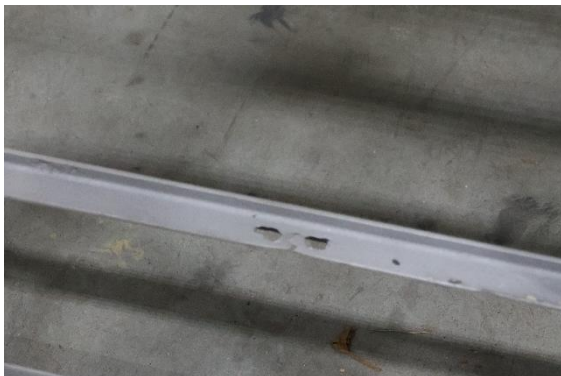
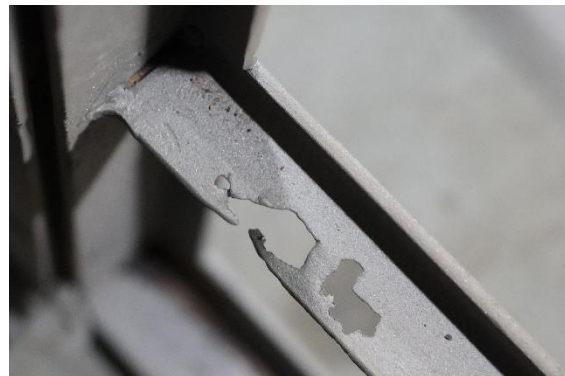
Na het stralen van de buitenste lagen zijn er enkele bijkomende fysieke schade fenomenen waargenomen.

Na het stralen zien we duidelijker dat aan de bovenkanten van de T- profielen er zich serieus wat pitting voortdoet, iets dat veel minder aan de onderkant wordt vastgesteld. In het rood zien we dan hoe deze pitting in een gevorderde staat zich voort kan doen als materiaalverlies.

Om het glas correct te kunnen plaatsen met mastiek en problemen met condens te voorkomen, moeten alle ernstig beschadigde profielen volledig worden vervangen. De aangetaste zones worden verwijderd, waarbij maximaal 5 mm extra rondom het beschadigde materiaal wordt meegenomen om zeker te zijn dat alleen gezond materiaal overblijft. Nieuwe profielen met dezelfde vorm en afmetingen worden ingelast, en de lasnaden worden afgewerkt zodat ze visueel aansluiten bij het originele frame. Deze aanpak behoudt de functionele en esthetische waarde van het monument en zorgt ervoor dat het glas zijn functie volledig kan behouden.

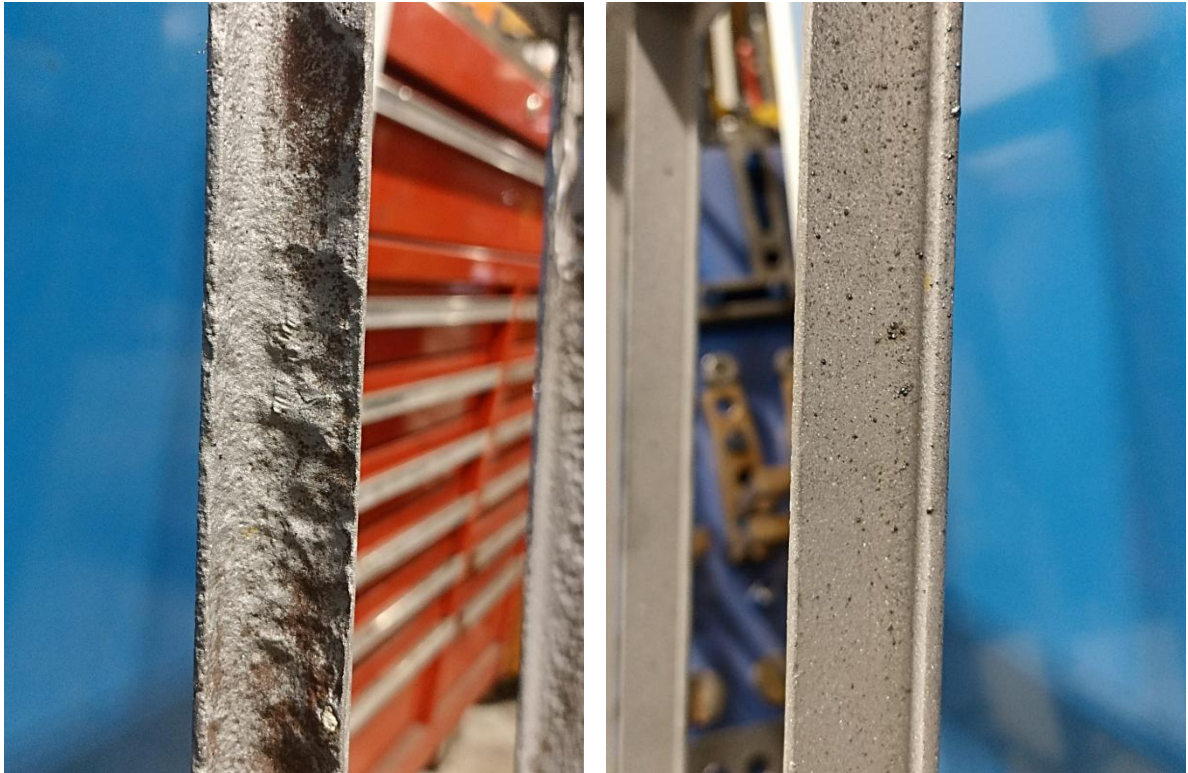
In het groen zien we een ander type corrosie, veroorzaakt door het contact met het loden buisje. Omdat ijzer minder edel is dan lood versnelt de corrosie op het ijzer door het elektrogalvanisch contact, zeker in een vochtige en koude omgeving waar condens kan ontstaan.

Voor een duurzame en veilige bescherming tegen condensvorming wordt actieve kathodische bescherming aanbevolen. Dit wordt uitgevoerd door koud verzinken van alle onderdelen en oppervlaktes, zodat ook alle hoeken en kieren van de gedemonteerde onderdelen bereikt worden.
