**JOZEF SCHELLEKENS**

**DE RESTAURATIE  
VAN DE ST-DIMFNAKERK TE GEEL**

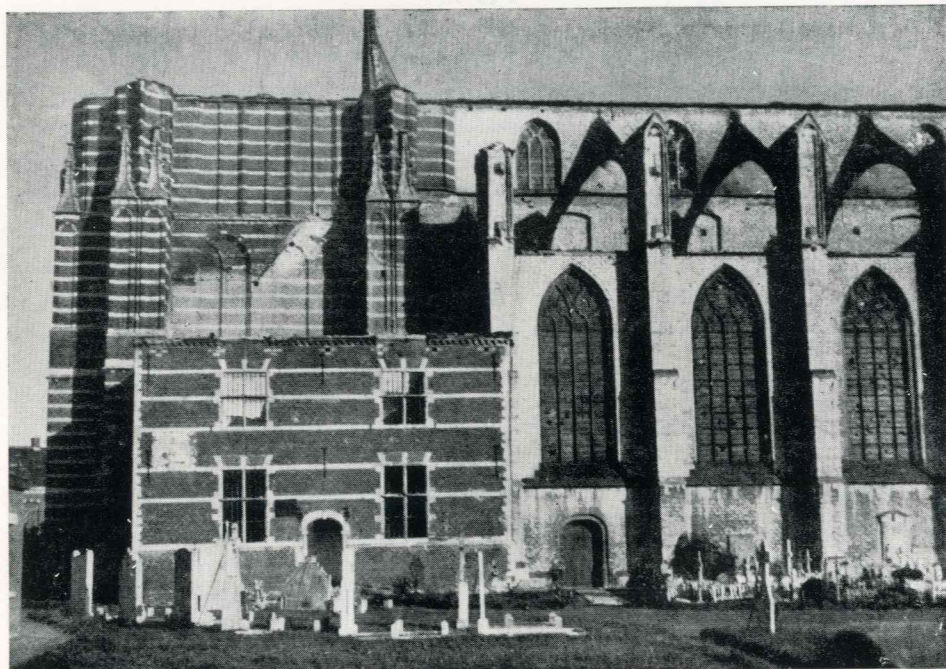
AFB. 1. — October 1944 : Na de brand (Zuidzijde).

Op 12 September 1944, tijdens de beschieting, werd de St-Dimfna-kerk getroffen. Alle daken brandden af. De toren was volledig uitgebrand en van de « Ziekenkamer » en sacristie bleven slechts puinen over. De hevige hitte had de nog rechtstaande topgevels, de luchtbogen en muren van de middenbeuk, kruisbeuk en koor zwaar getroffen en met

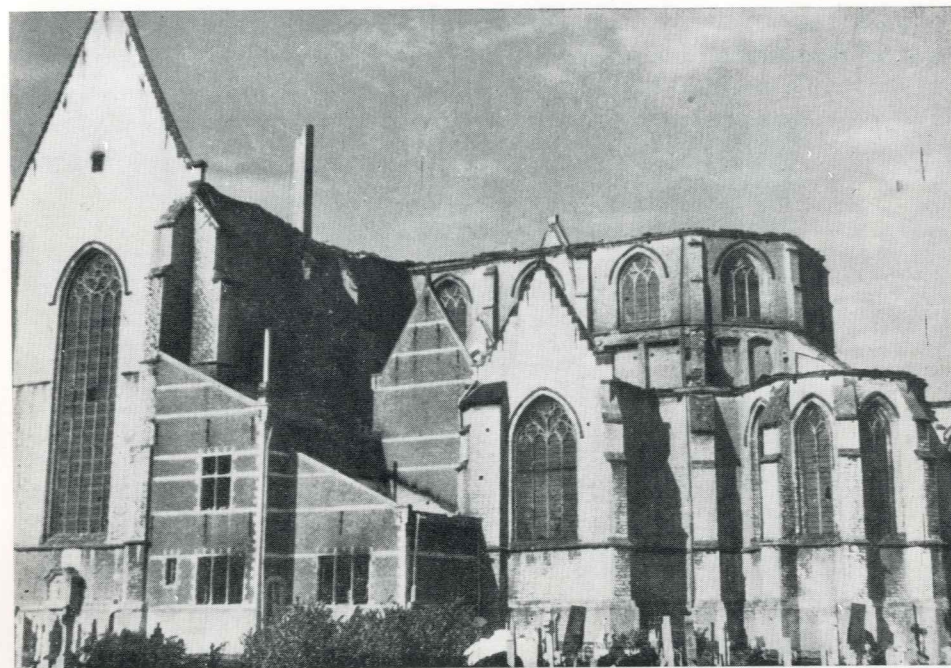
AFB. 2. — October 1944 : Na de brand (Oostzijde).

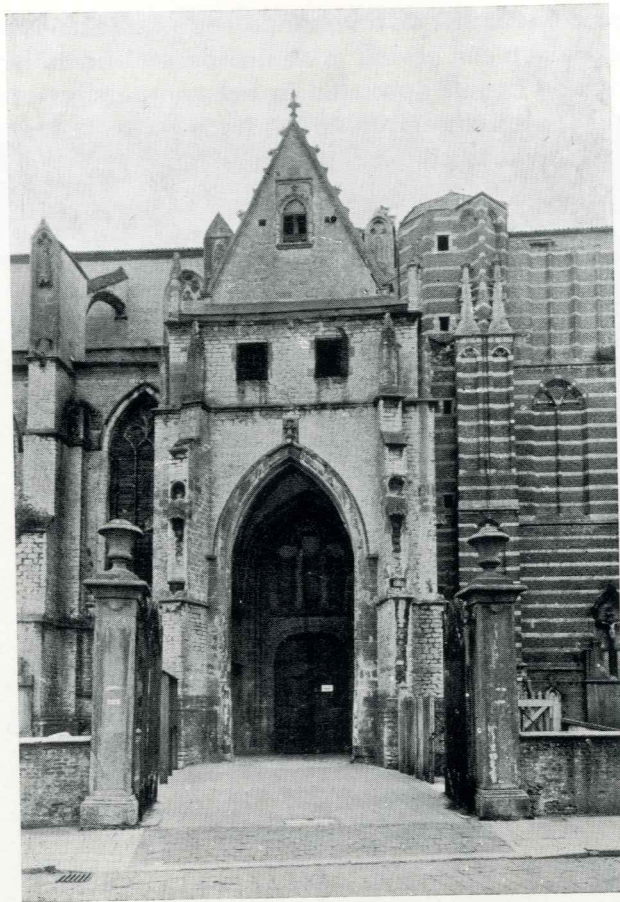
AFB. 5. — 1945 : Na de uitvoering der eerste beschermingswerken (Noordzijde).

We waagden het op de muren verankerde ringbalken in gewapend beton te plaatsen en over de bestaande zwaar geteisterde stenen gewelven een gewapend betongewelf te trekken. Deze twee gewelven werden verbonden met doken. Het bestaande gewelf diende dus als bekisting

om het betongewelf te maken. Dit betongewelf, met slechts een dikte van 5 cm. in de kruin en 7 cm. aan de gewelfgeboorte, werd in kruisvorm gewapend met rond-ijzeren staven van 12 mm. en mazen van 15 cm. vierkant. De eerste betonstorting begon in de gewelfkolken aan de onder-

zijde ; na verharding werd telkens hogerop beton gestort, langzaam en voorzichtig, opdat de stenen gewelven niet zouden instorten onder het gewicht van de nog natte betonmortel. Dit betongewelf zal bij de later uit te voeren definitieve herstellingswerken één geheel vormen met de voeten van de dakgebinten. Terzelfdertijd werden daarom deze voeten aangezet, waarvan de bewapening in verbinding gesteld werd met het betongewelf en de ringbalken.

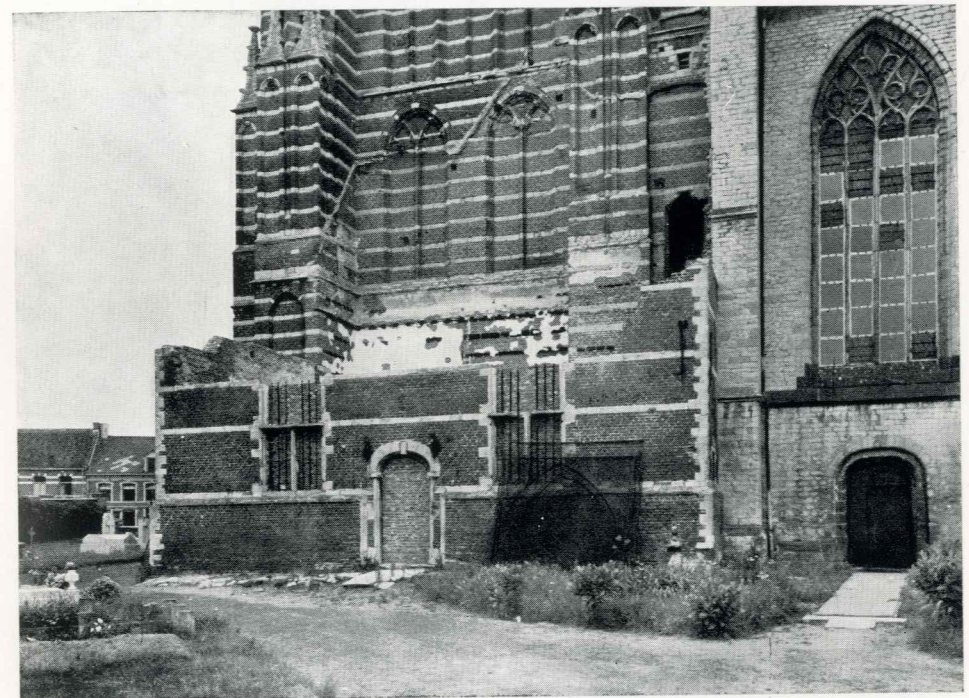
AFB. 6. — 1945 : De geteisterde « Ziekenkamer ».

De «Ziekenkamer», palende aan de toren moest vanuit de funderingen wederopgebouwd worden. Alhoewel de «Ziekenkamer» tegen

maar uiteindelijk spraken zoveel factoren voor de wederopbouw, dat ook toen beslist werd het gebouw in zijn oorspronkelijke toestand weder op te richten.

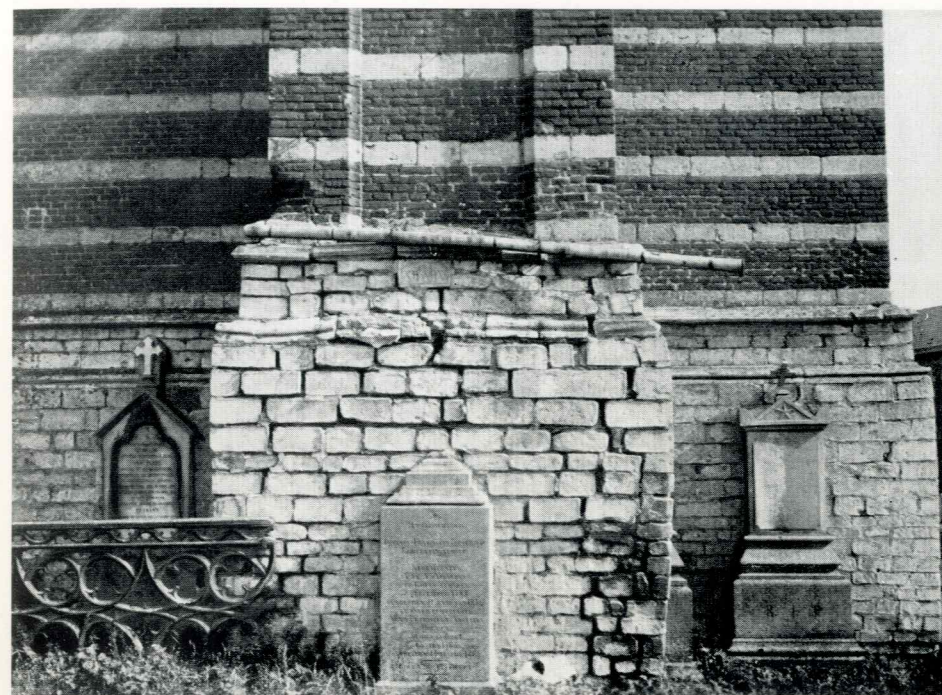
AFB. 12. — De basis van de toren vóór de restauratie.

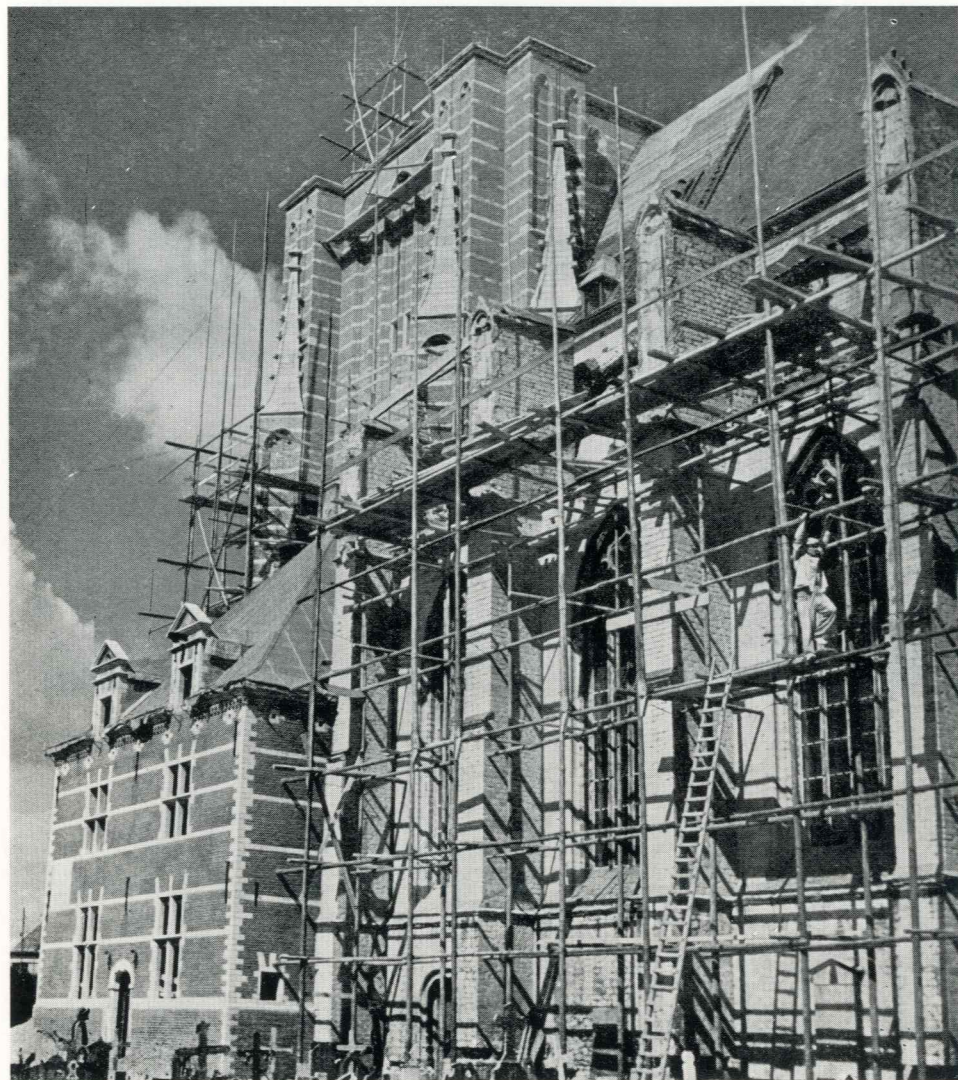
AFB. 13. — 1950 : Tijdens uitvoering der definitieve herstellingen.

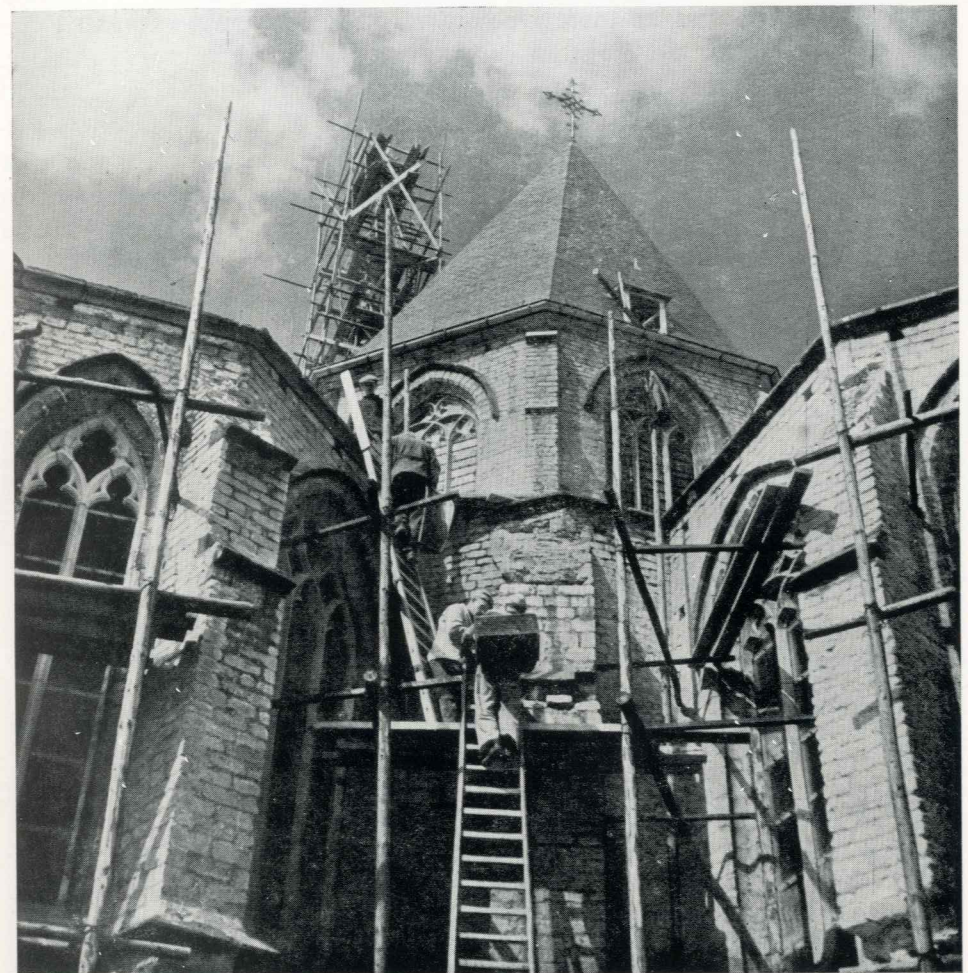
AFB. 14. — 1950 : Tijdens de uitvoering der definitieve herstellingswerken.

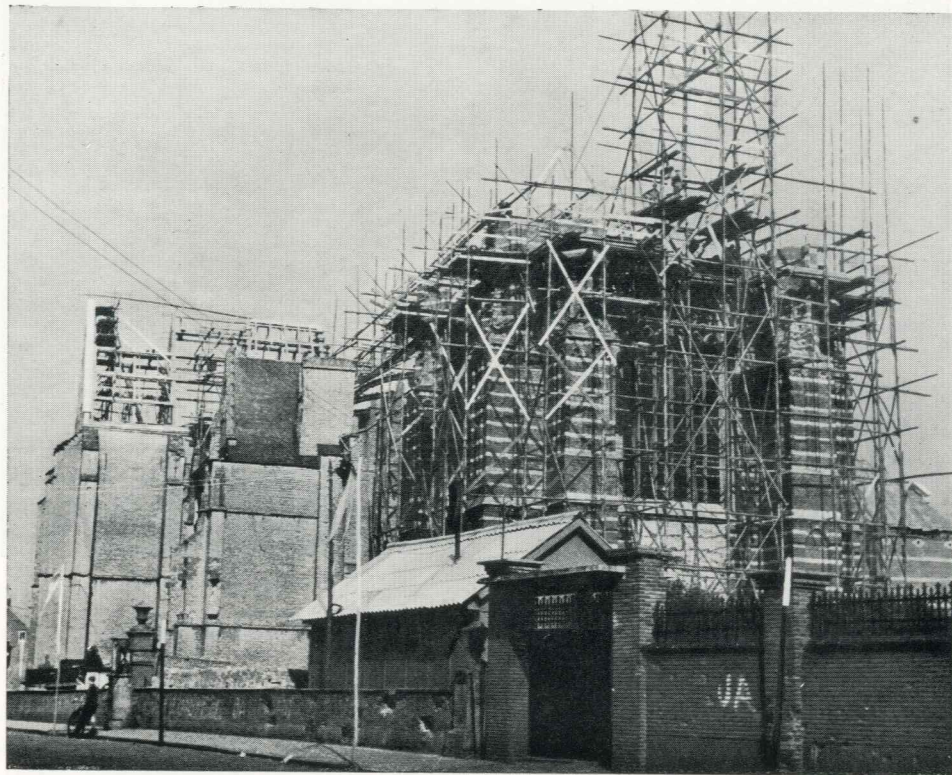
AFB. 15. — 1951 : Tijdens de uitvoering der definitieve herstellingswerken.

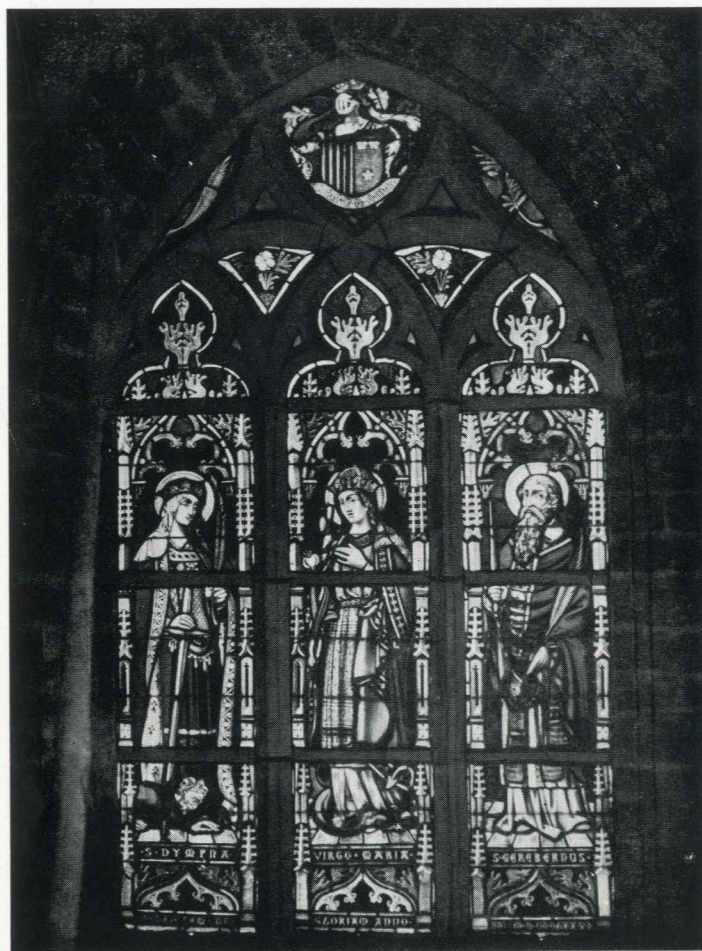
AFB. 17. — 1951 : Een gerestaureerd glasraam.

Alle gebrandschilderde glasramen moesten worden hersteld. Er waren glasramen die voor de 3/4 moesten vernieuwd worden. Gelukkig waren de meeste ramen slechts gering beschadigd.

De zwaar beschadigde gebrandschilderde glasramen, daterende van de vorige eeuw, werden keurig hersteld, ook dank zij de oude kartons waarover de glazenier beschikte.

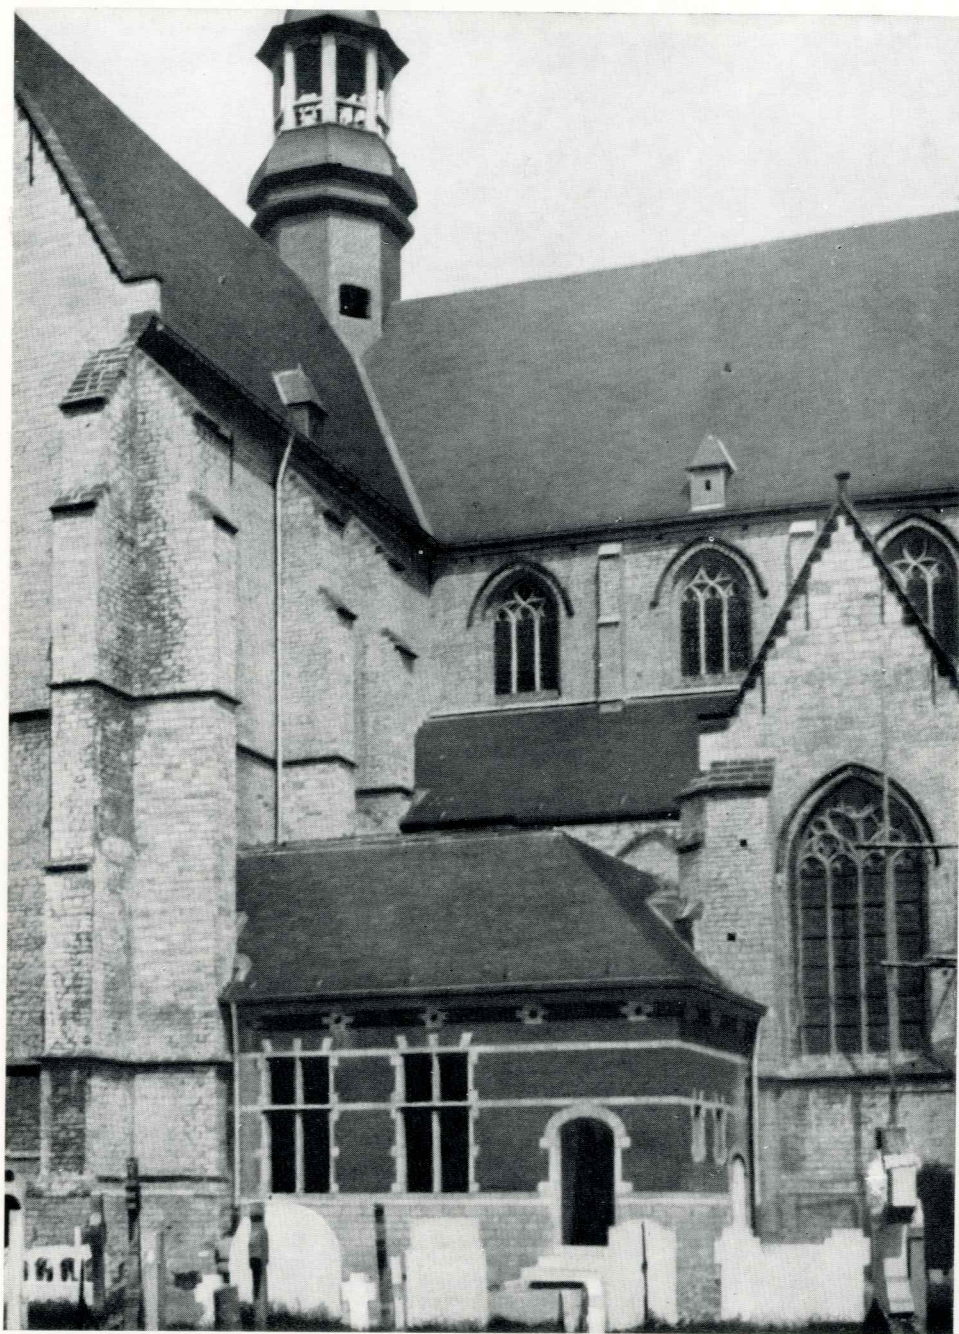
AFB. 20<sup>bis</sup>. — Sacristij na de restauratie.

Met de wederopbouw van de sacristie, palende aan het koor langs de zuidzijde, was de toestand anders, omdat deze slechts bestond van

1870. Er werd naar een meer sobere oplossing gezocht, rekening houdend met het feit dat ingebouwde mooie steunberen zouden worden vrijgemaakt en de monumentaliteit van de kerkgevels meer tot haar recht zou komen.

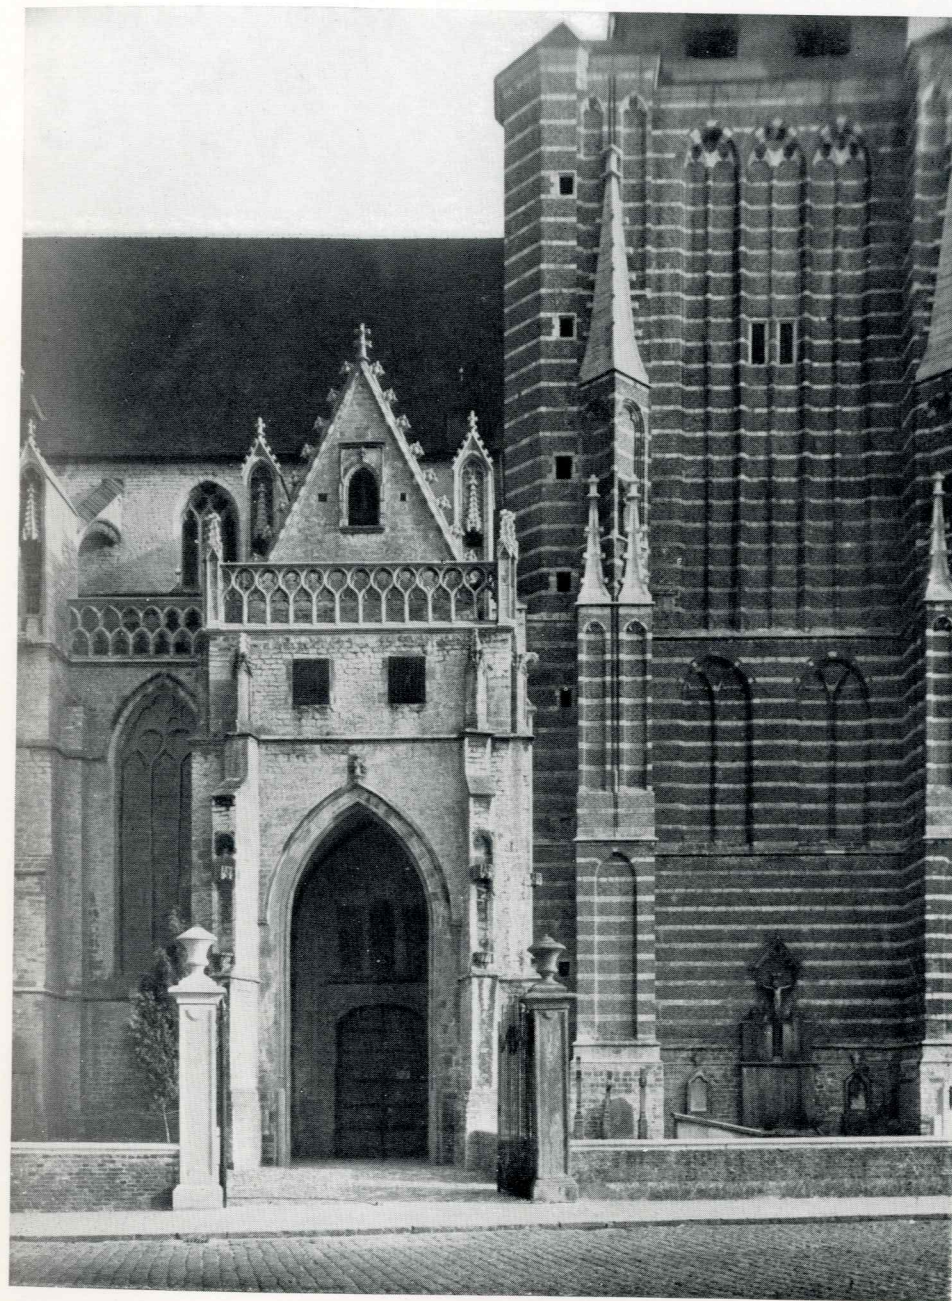
AFB. 21<sup>bis</sup>. — Portaal Noordzijde na de restauratie in 1952.

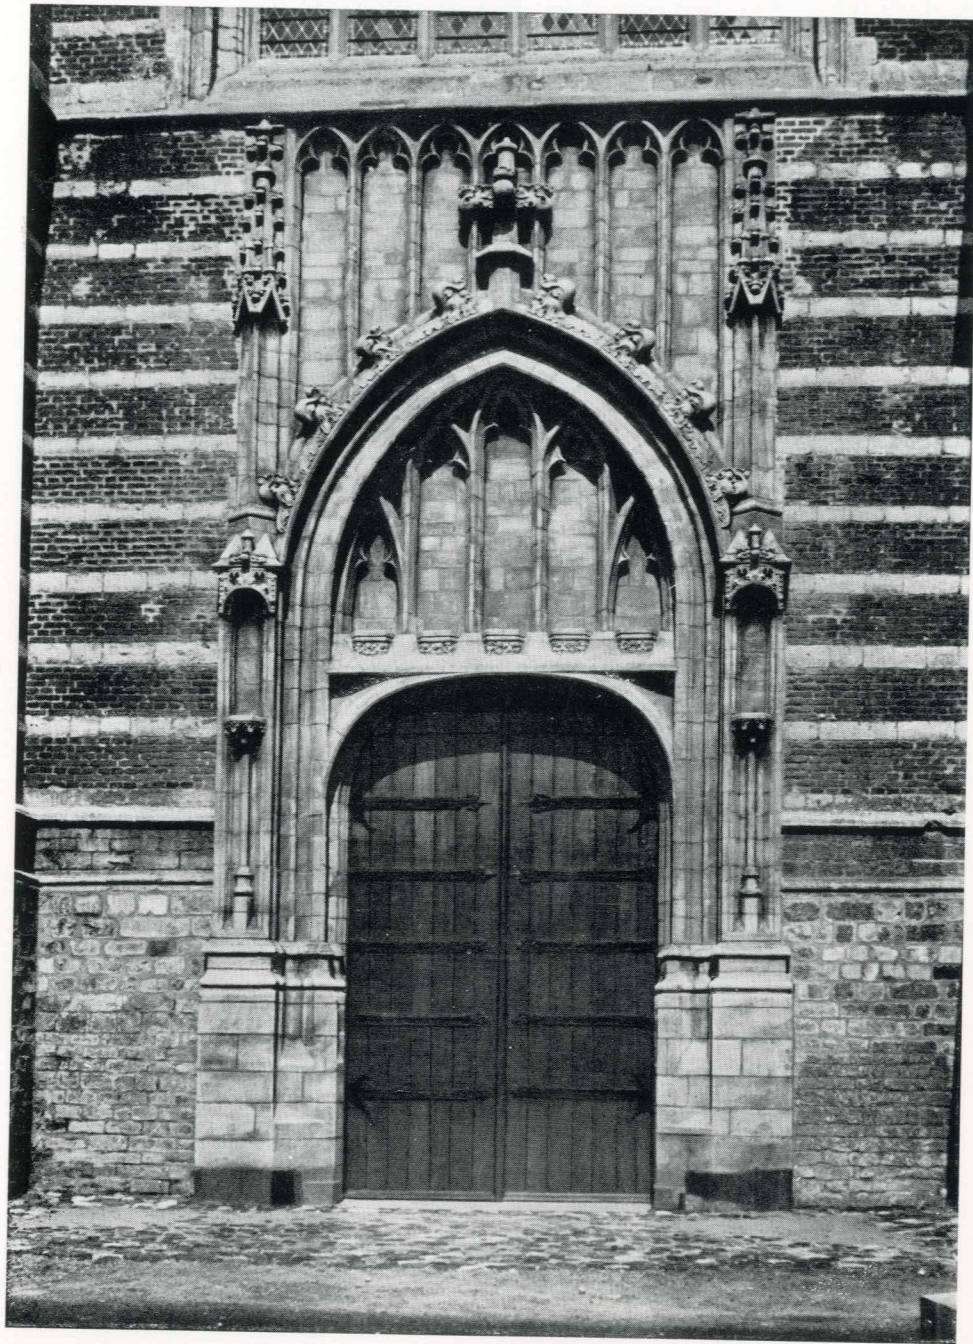
AFB. 22<sup>bis</sup>. — Poort van de Toren, Westzijde, na de restauratie in 1952.

Het portaal in witte steen onder de toren, het maaswerk van 49 ramen, al de luchtbogen, de pinakels, grote gedeelten van steunberen en muurvlakken, de druiplijsten moesten worden vernieuwd.

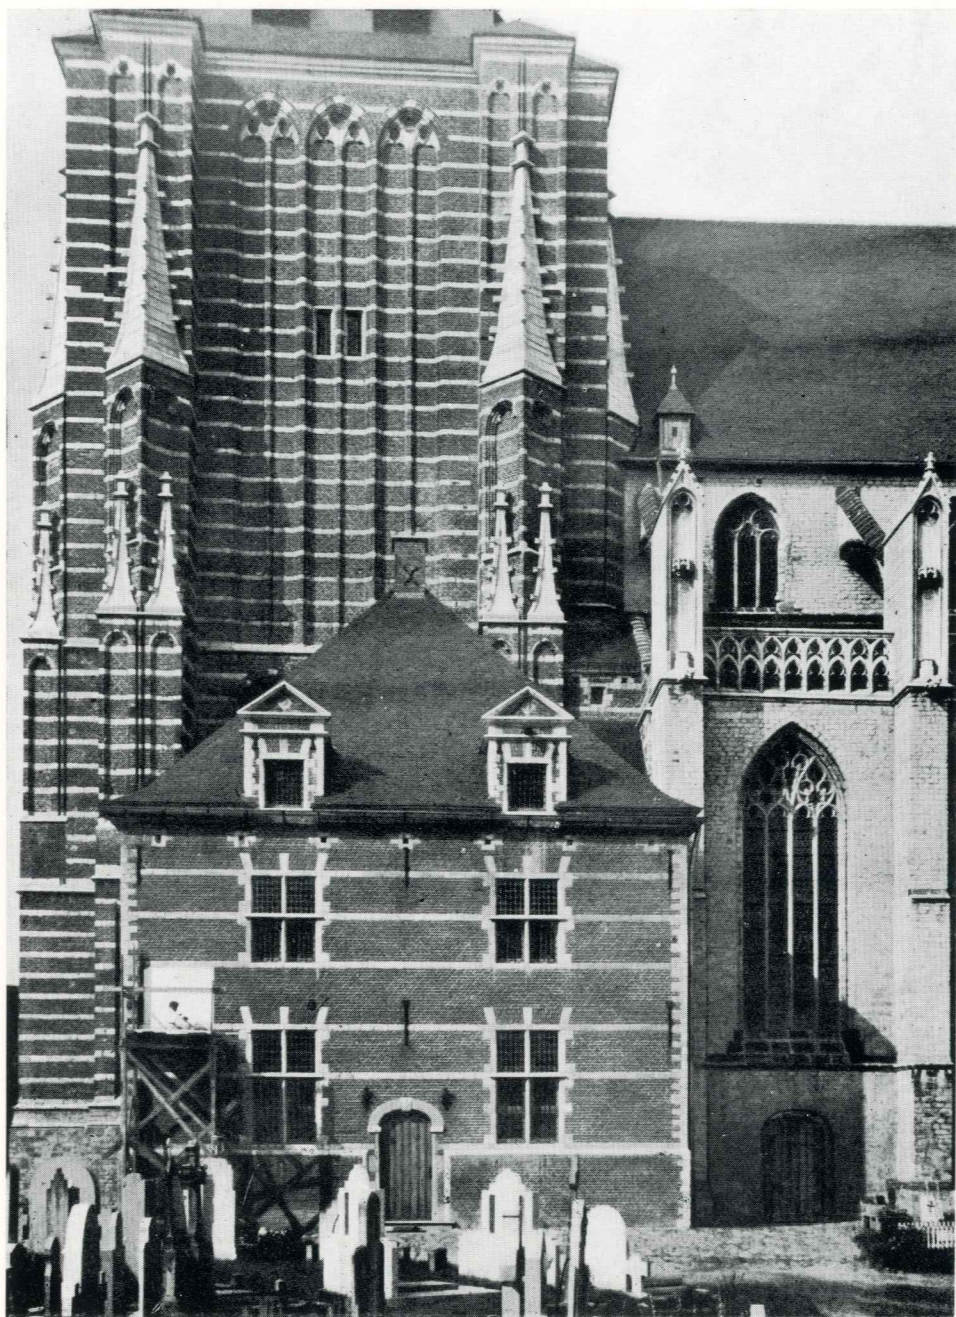
AFB. 23<sup>bis</sup>. — « Ziekenkamer » na de restauratie in 1952.
