Ramen Steenweg op Mol

Omschrijving

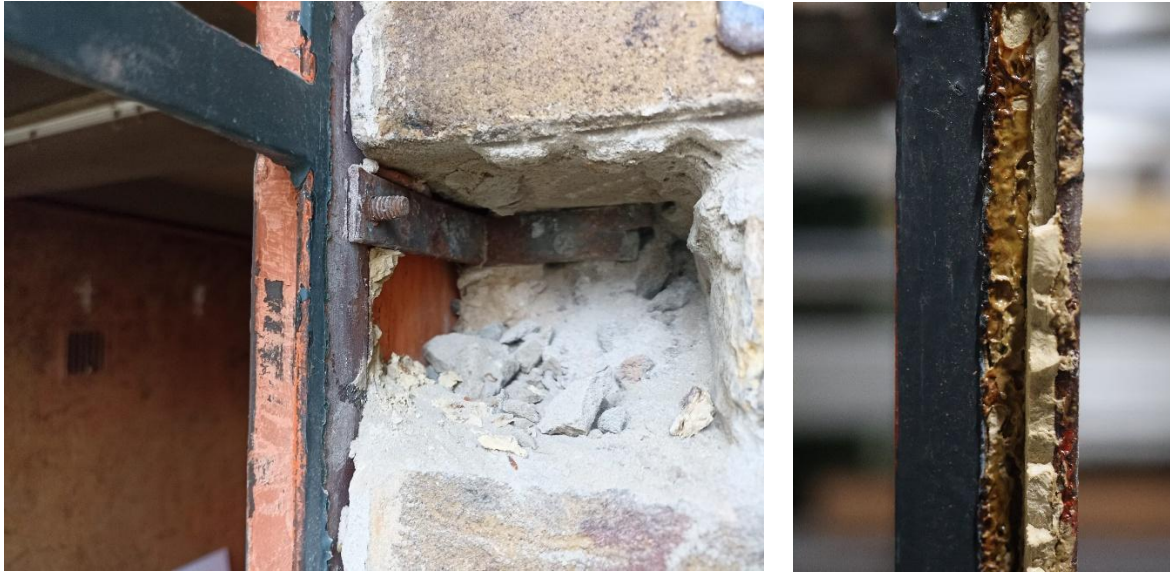
Aan de zijkanten is het frame gedeeltelijk in de muur ingewerkt. De aangrenzende bakstenen zijn hier op een manier verlijmd aan het stalen oppervlak, vermoedelijk met een mortel of lijm die tijdens het metselproces is aangebracht. Op de bakstenen is mastiek zichtbaar, wat wijst op vroegere afdichtingswerken tussen metselwerk en staal.

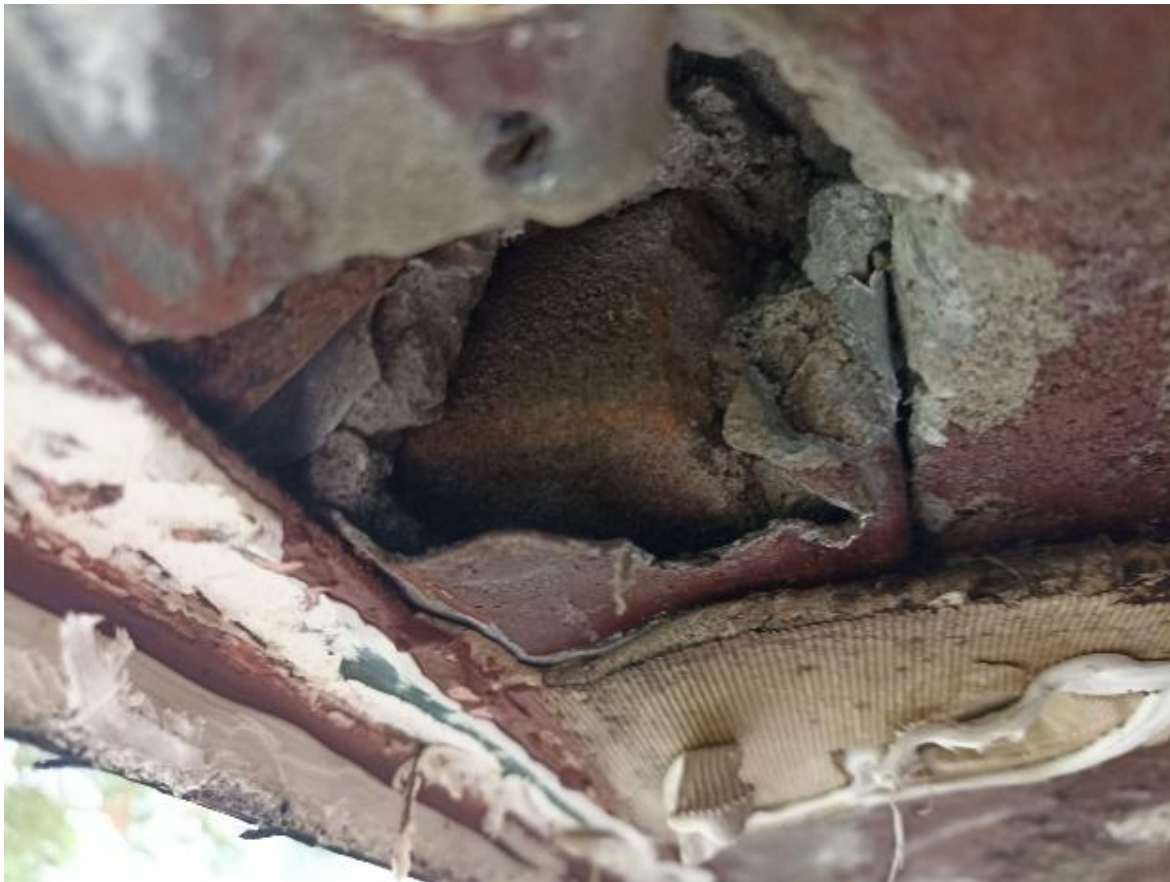
Tussen het frame en het metselwerk zijn aan de boven- en onderzijde stroken lood aangebracht. Deze dienden vermoedelijk als afdichting tegen insijpelend water.

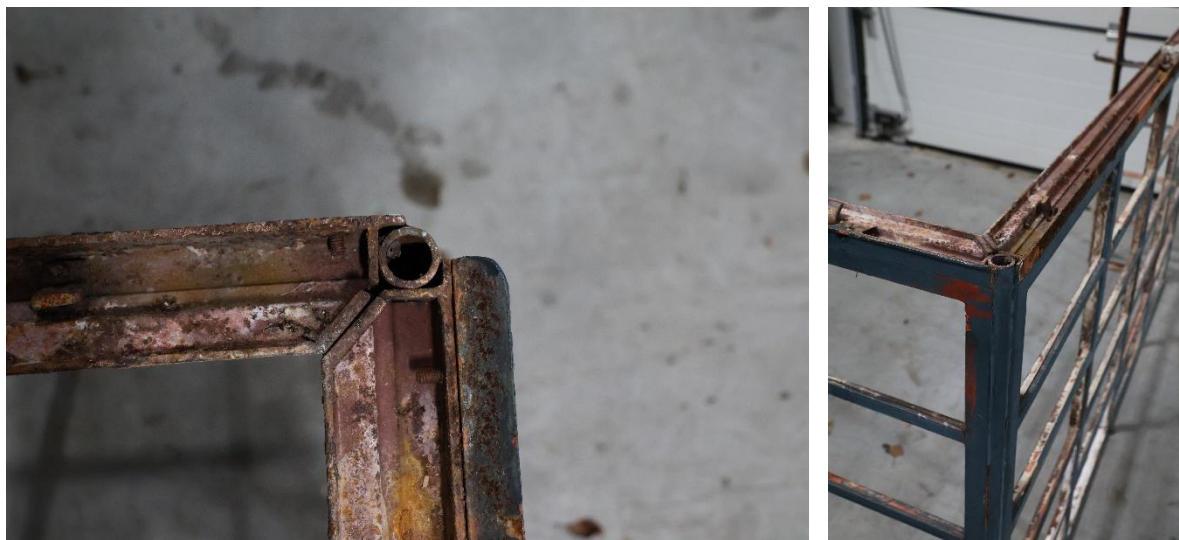
Na de demontage bleek dat het stalen raamframe niet uit één geheel was vervaardigd, maar opgebouwd uit verschillende afzonderlijke onderdelen die nadien geschilderd werden om als één doorlopend geheel te ogen. De afgeronde rand van het raam werd gerealiseerd door het gebruik van een ronde buis die mee in het frame verwerkt is. Oude metalen ramen zijn gewoonlijk samengesteld uit warmgewalste staalprofielen.

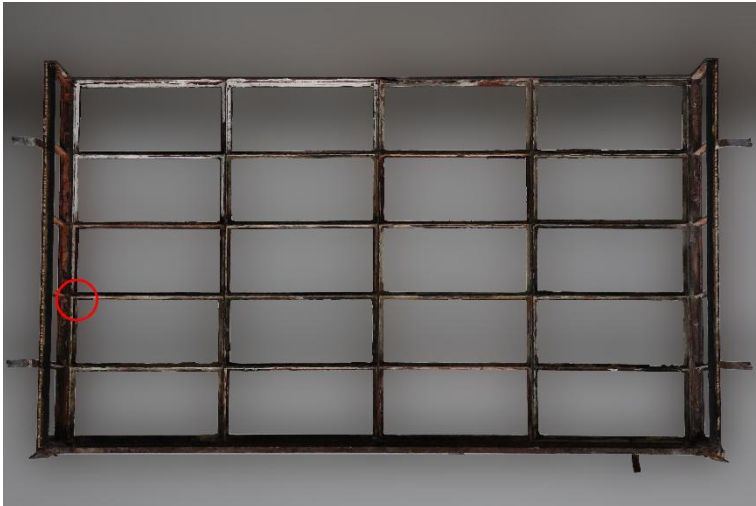
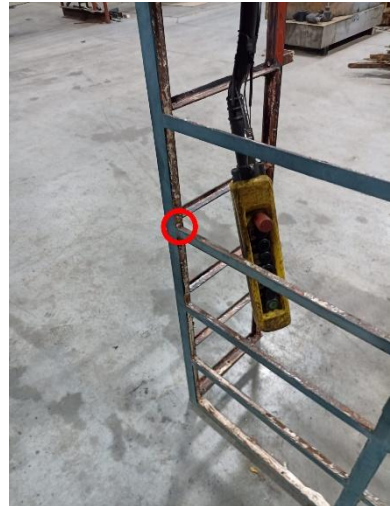
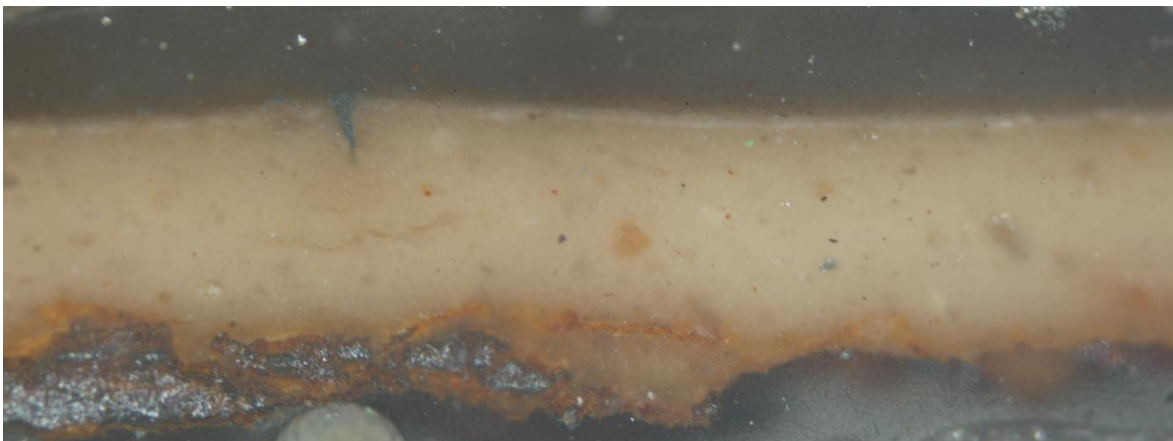
Sample 2

Daarboven bevindt zich een laag stopverf. In de samples zien we zowel sterk verouderde stopverf (samples 2 en 3) als een jongere variant (sample 4). Deze vaststelling kan valt te verklaren doordat in 2011 de ramen eens een keer behandeld zijn geweest en er nieuwe stopverf is aangebracht. Na het aanbrengen is deze stopverf opnieuw overschilderd om ze visueel te integreren in het geheel van het raam. De bovenliggende verflagen zijn latere overschilderingen. Zij behoren vermoedelijk tot modernere verftypes, waaronder mogelijk acrylverf. Dit is herkenbaar aan hun egalere, minder korrelige uiterlijk.

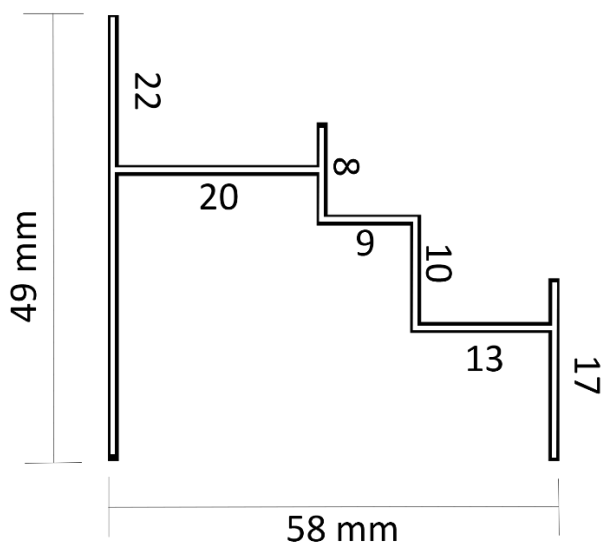
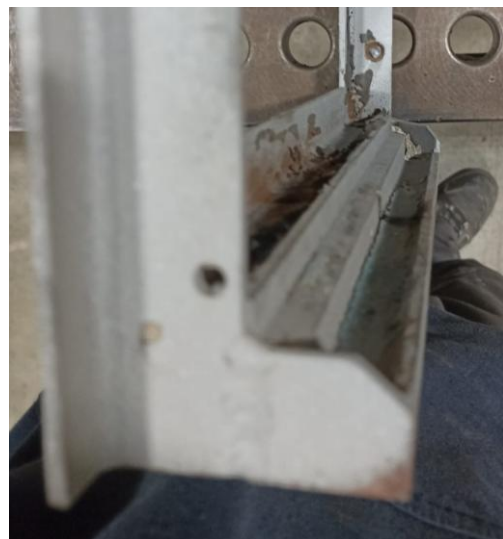
De weldorpels zijn aan de onderzijde van het raam bevestigd met schroeven. Het onderprofiel waaraan de weldorpel is bevestigd, is een niet-standaard profiel. In dit profiel bevindt zich, zowel in het voorste venster als in de twee zijvensters, een loden buisje dat dient voor de afvoer en regulatie van condens.

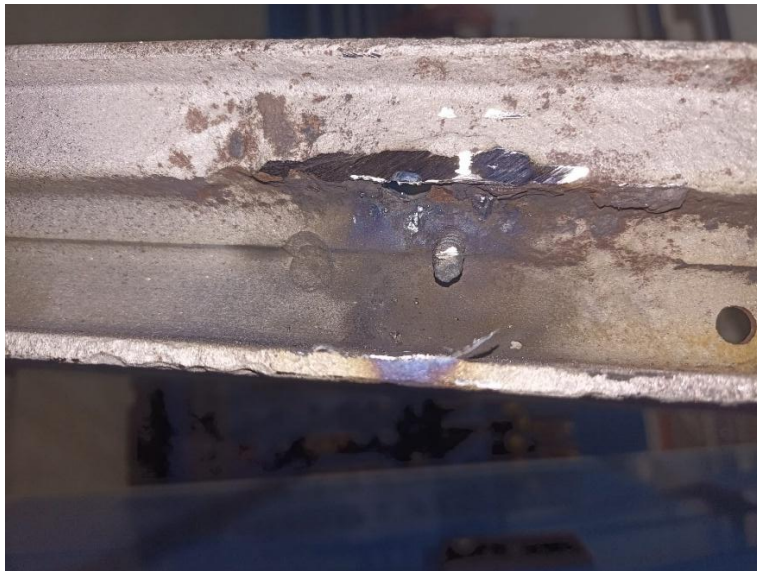
In het groen zien we een ander type corrosie, veroorzaakt door het contact met het loden buisje. Omdat ijzer minder edel is dan lood versnelt de corrosie op het ijzer door het elektrogalvanisch contact, zeker in een vochtige en koude omgeving waar condens kan ontstaan.

Om het glas correct te kunnen plaatsen met mastiek en problemen met condens te voorkomen, moeten alle ernstig beschadigde profielen volledig worden vervangen. De aangetaste zones worden verwijderd, waarbij maximaal 5 mm extra rondom het beschadigde materiaal wordt meegenomen om zeker te zijn dat alleen gezond materiaal overblijft. Nieuwe profielen met dezelfde vorm en afmetingen worden ingelast, en de lasnaden worden afgewerkt zodat ze visueel aansluiten bij het originele frame. Deze aanpak behoudt de functionele en esthetische waarde van het monument en zorgt ervoor dat het glas zijn functie volledig kan behouden.

De aanwezige corrosie kan niet behouden blijven en moet volledig worden behandeld. Dit gebeurt door het mechanisch/abrasief verwijderen van de corrosie door bikken, schuren of stralen. Hierbij gaat wel een beperkte hoeveelheid origineel materiaal verloren, maar dit garandeert wel dat de corrosie volledig wordt verwijderd.

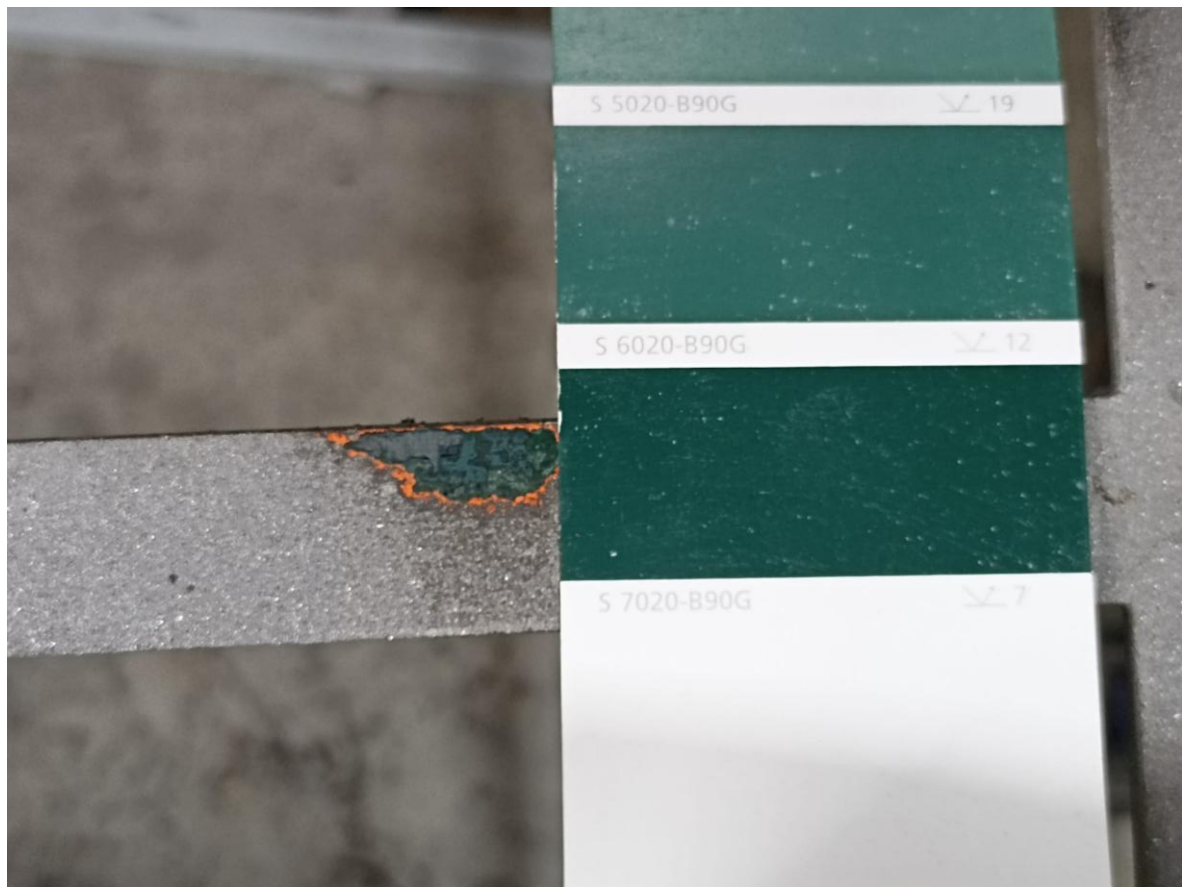
De kleur wordt bepaald door het lichtjes wegschrapen van de overschilderingen zodat de originele verflaag zichtbaar is. Hierna wordt er aan de hand van een kleurenboek de correcte kleur gezocht. In dit geval blijkt dat S 7020-B90G te zijn.

Omdat een olielaklaag als afwerkingslaag moeilijk te schilderen is en slechts matige duurzaamheid biedt, wordt voorgesteld te schilderen met een vette alkyd lak, aangelengd met white spirit om de vloeiing en hechting te verbeteren. Alkyd is een makkelijke verf om mee te retoucheren. De uiteindelijke kleur wordt bepaald op basis van het lakonderzoek, waarbij een kleurenwaaier op het staaloppervlak wordt gebruikt om de juiste toon aan te wijzen.
