**JOZEF SCHELLEKENS**

**DE RESTAURATIE  
VAN DE ST-DIMFNAKERK TE GEEL**

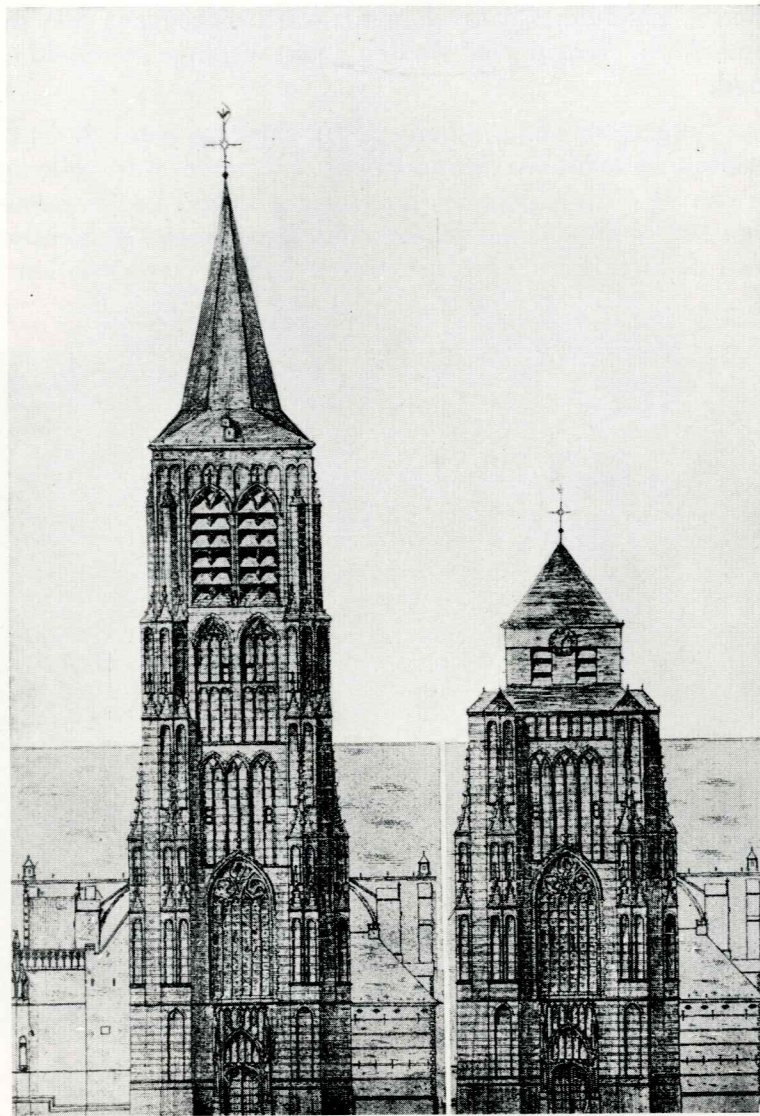
AFB. 7. — A. Ontwerp voor de verhoging van de toren zoals gevraagd door de plaatselijke besturen.

B. Ontwerp voor verhoging van de toren zoals aanbevolen door de Koninklijke Commissie voor Monumenten en Landschappen.

De plaatselijke besturen vroegen in 1945 een ontwerp voor verhoging van de toren. Er werden toen twee ontwerpen opgemaakt : één met een volledige verhoging en één met een verhoging van ongeveer 15 meter. Het eerste ontwerp werd door de plaatselijke besturen gekozen, terwijl het tweede door de Koninklijke Commissie voor Monumenten en Landschappen aanbevolen werd, namelijk het metselwerk te verhogen met ongeveer 15 meter tot aan de nok van de middenbeuk en verder af te dekken met een dak, gelijkvormig aan het vroegere. Het is dit tweede ontwerp dat dan ook werd uitgevoerd.

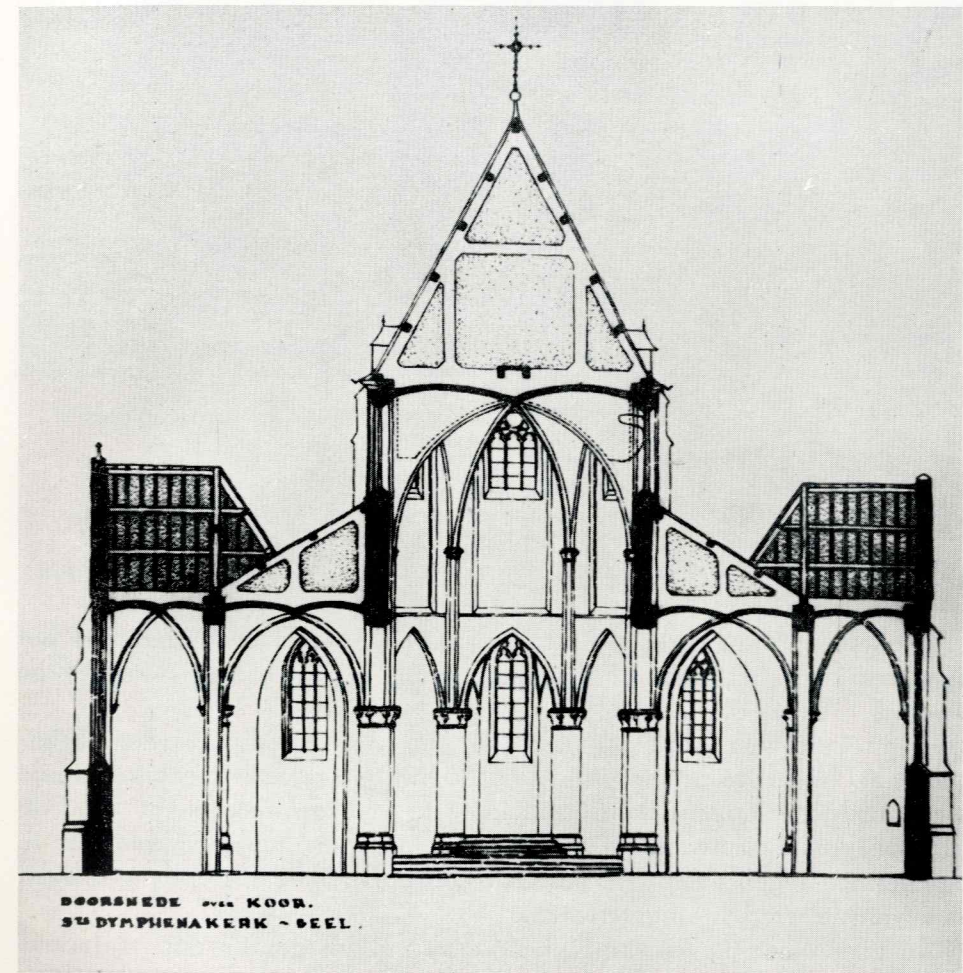
AFB. 8. — Ontwerp der restauratie : Doorsnede over het koor.

We waagden het op de muren verankerde ringbalken in gewapend beton te plaatsen en over de bestaande zwaar geteisterde stenen gewelven een gewapend betongewelf te trekken. Deze twee gewelven werden verbonden met doken. Het bestaande gewelf diende dus als bekisting

om het betongewelf te maken. Dit betongewelf, met slechts een dikte van 5 cm. in de kruin en 7 cm. aan de gewelfgeboorte, werd in kruisvorm gewapend met rond-ijzeren staven van 12 mm. en mazen van 15 cm. vierkant. De eerste betonstorting begon in de gewelfkolken aan de onder-

zijde ; na verharding werd telkens hogerop beton gestort, langzaam en voorzichtig, opdat de stenen gewelven niet zouden instorten onder het gewicht van de nog natte betonmortel. Dit betongewelf zal bij de later uit te voeren definitieve herstellingswerken één geheel vormen met de voeten van de dakgebinten. Terzelfdertijd werden daarom deze voeten aangezet, waarvan de bewapening in verbinding gesteld werd met het betongewelf en de ringbalken.

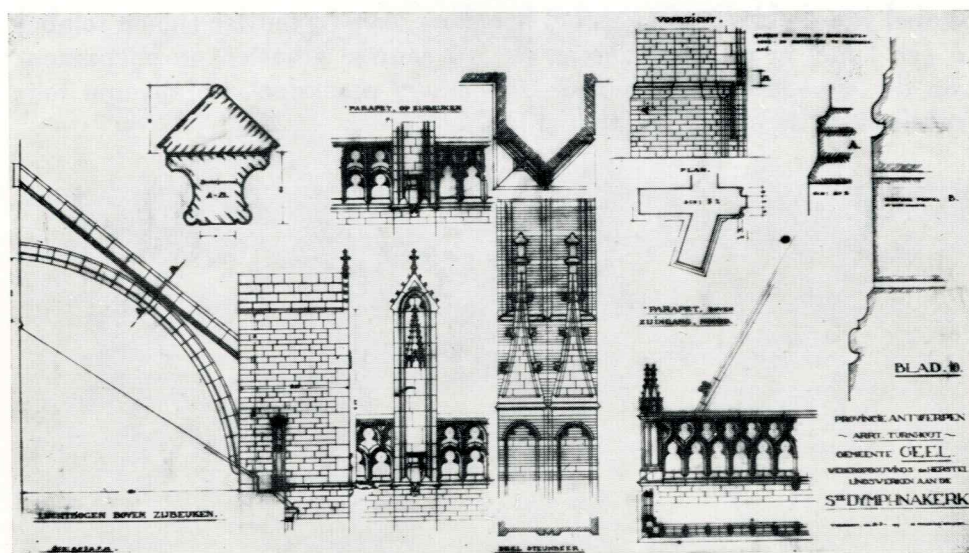
AFB. 9. — Ontwerp der restauratie: Enkele details.

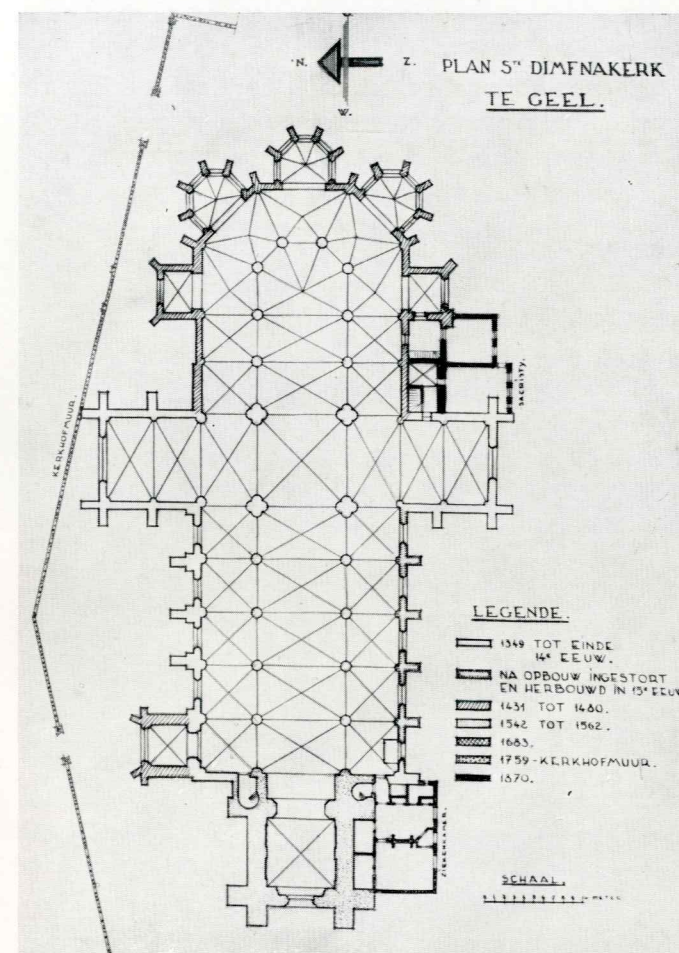
AFB. 10. — Plan van de St-Dimfna-kerk.

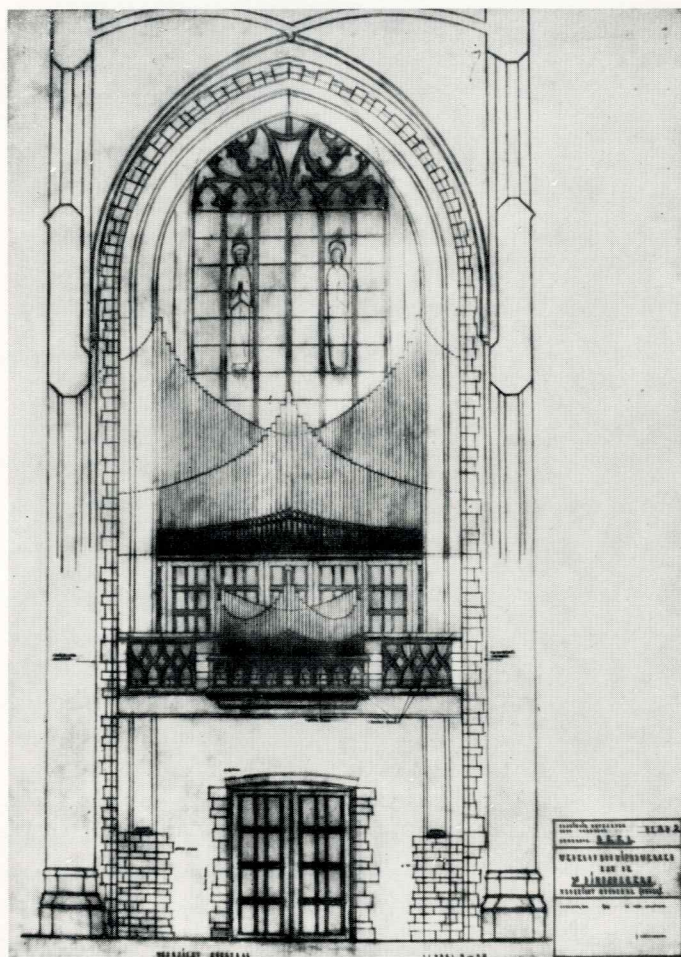
AFB. 11. — Ontwerp oksaal en orgel.

Het oksaal, afgebroken in de 19<sup>e</sup> eeuw, zou worden herbouwd in de toren. Hieronder werden tochtportalen ontworpen om de oude oorspronkelijke toegang onder de toren terug in gebruik te kunnen nemen.

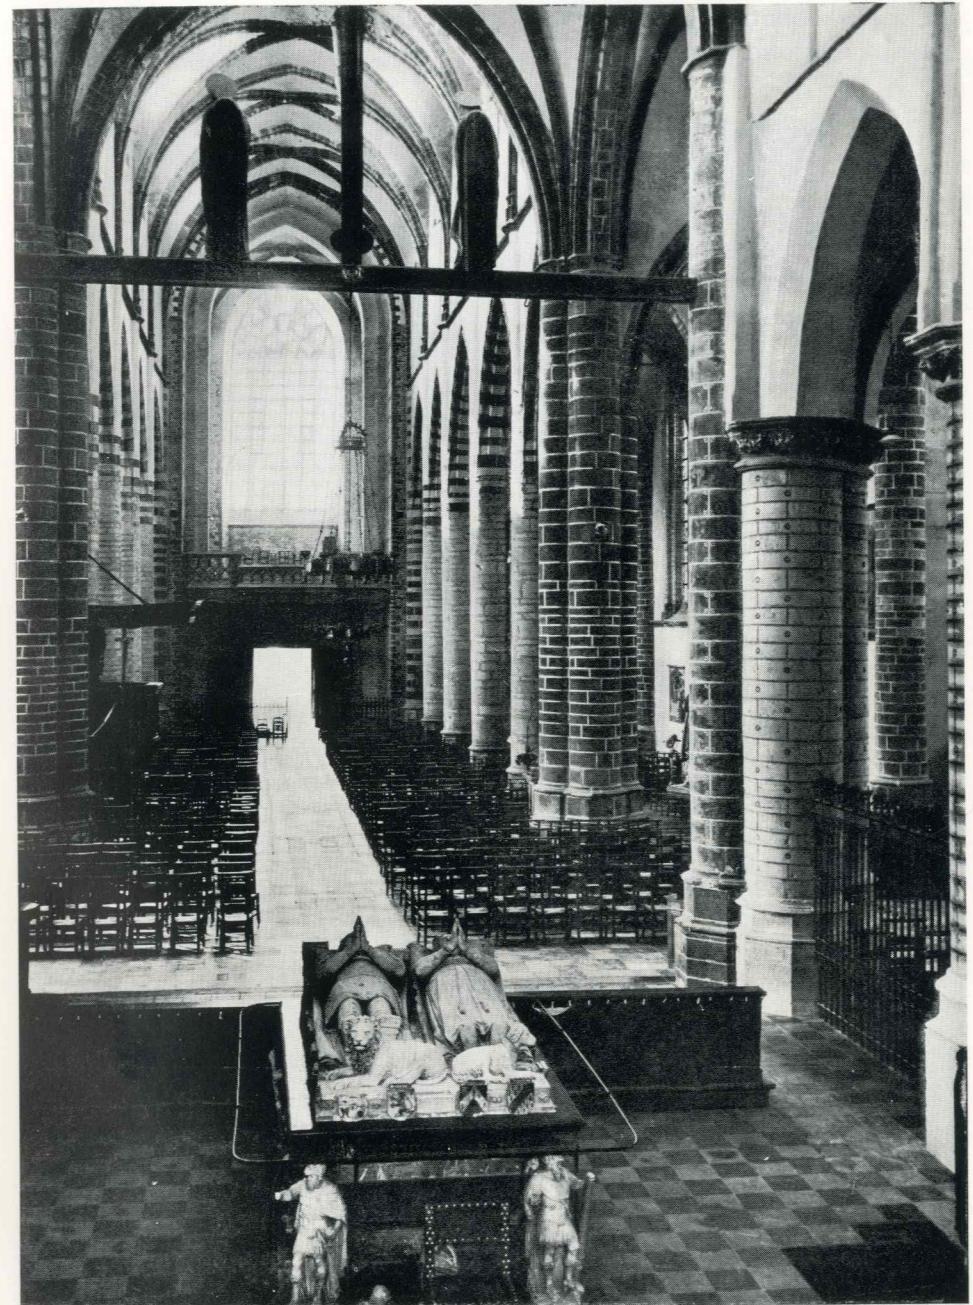
AFB. 16. — 1951 : Binnenzicht na de restauratie.

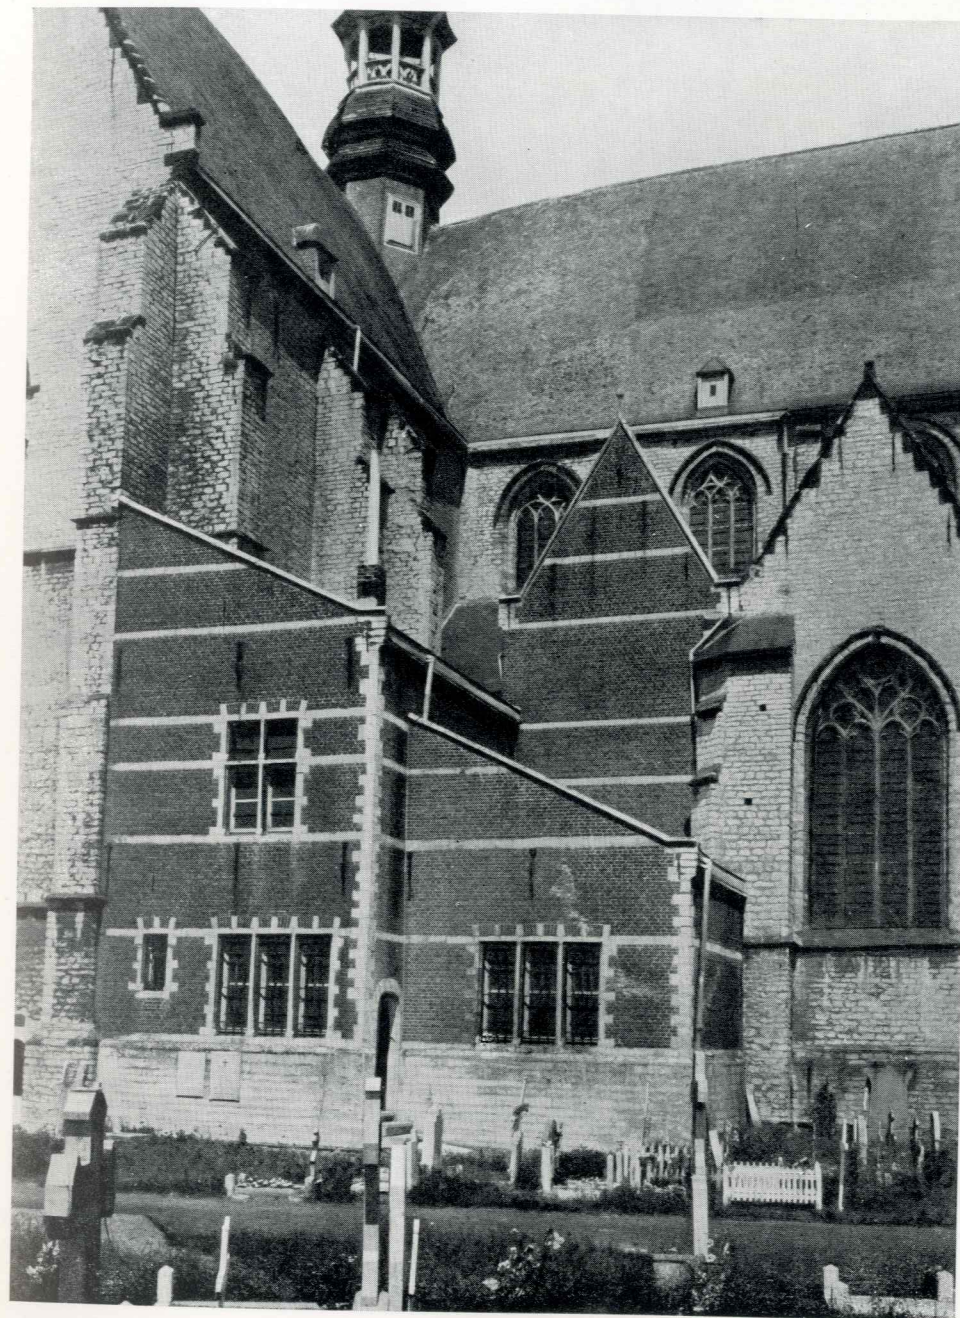
AFB. 20. — Sacristij vóór de vernieling van 1944.

Met de wederopbouw van de sacristie, palende aan het koor langs de zuidzijde, was de toestand anders, omdat deze slechts bestond van

1870. Er werd naar een meer sobere oplossing gezocht, rekening houdend met het feit dat ingebouwde mooie steunberen zouden worden vrijgemaakt en de monumentaliteit van de kerkgevels meer tot haar recht zou komen.

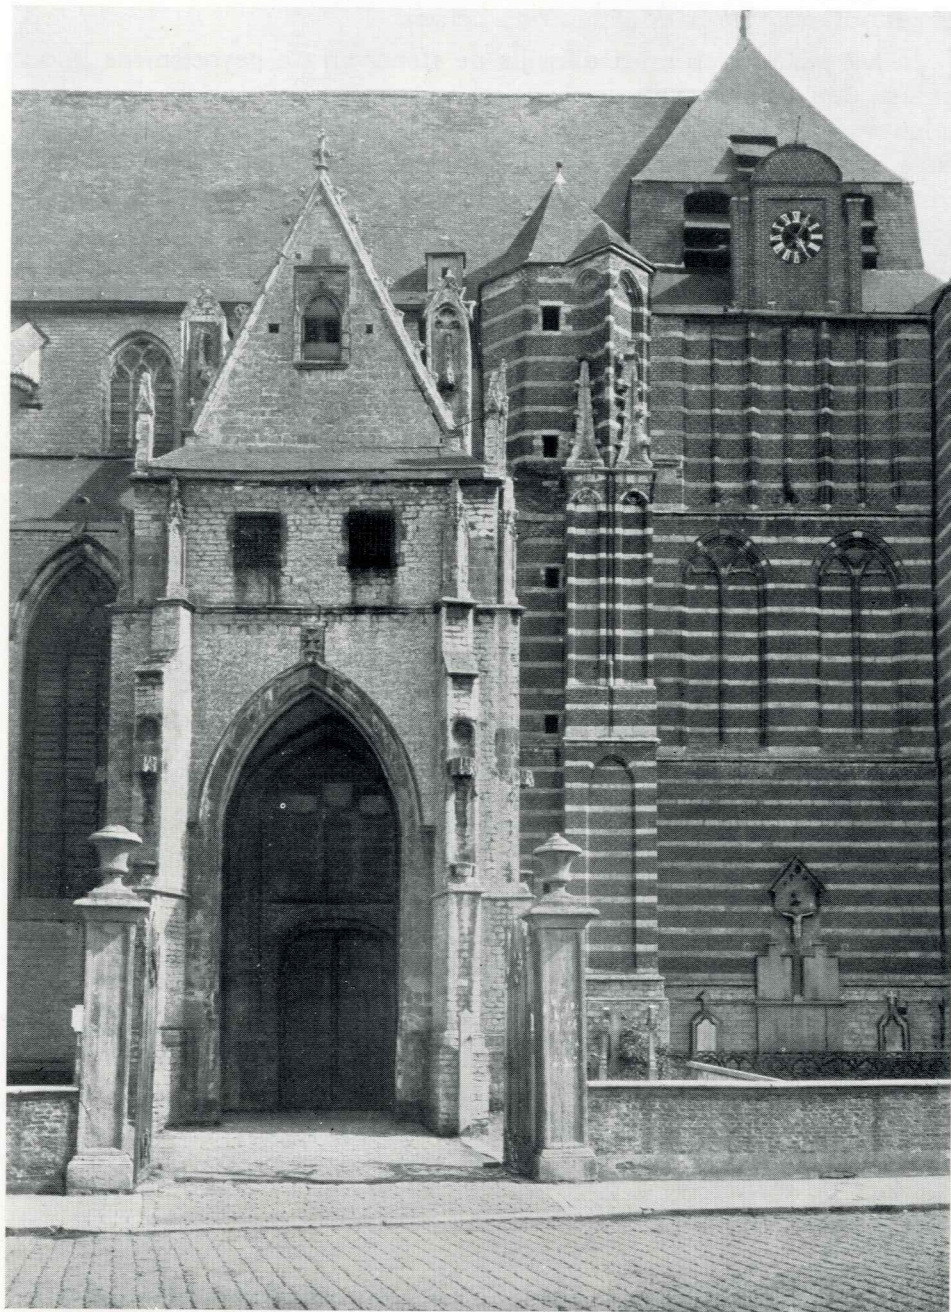
AFB. 21. — Portaal Noordzijde vóór de brand van 1944.

De borstwering op de zijbeuken der daken zou terug geplaatst worden. Van de vroegere in de 18<sup>e</sup> eeuw weggenomen borstwering ontdekten we moluren en dekstukken in de muren van de kruisbeuk en boven het portaal langs de noordzijde <sup>(1)</sup>.

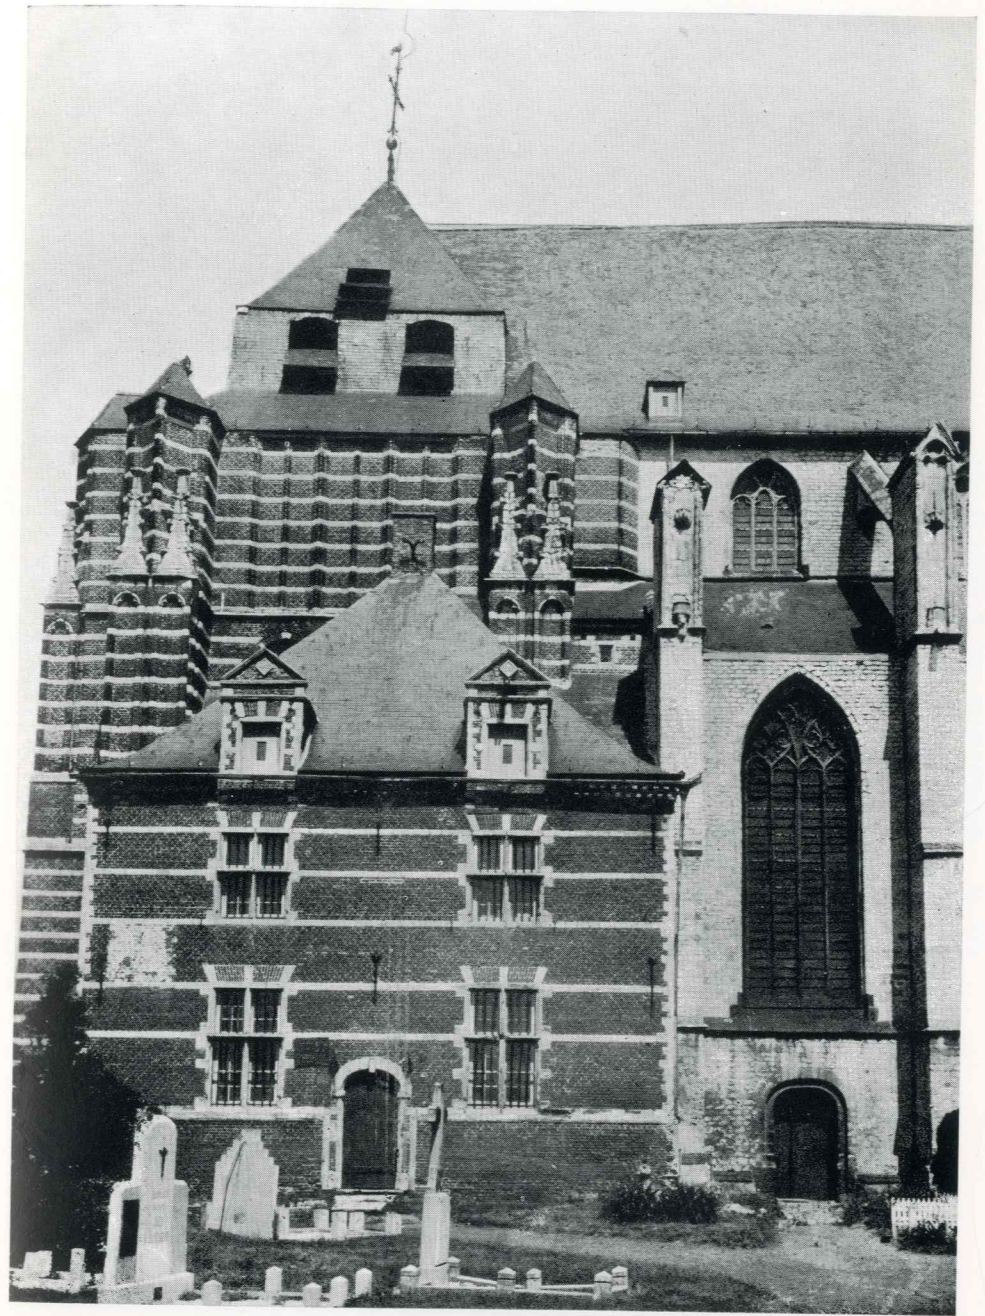
AFB. 23. — « Ziekenkamer » vóór de brand van 1944.

De «Ziekenkamer», palende aan de toren moest vanuit de funderingen wederopgebouwd worden. Alhoewel de «Ziekenkamer» tegen

maar uiteindelijk spraken zoveel factoren voor de wederopbouw, dat ook toen beslist werd het gebouw in zijn oorspronkelijke toestand weder op te richten.
